การตรวจสอบสภาพฝายและแนวทางแก้ไขปรับปรุงเพื่อเพิ่มประสิทธิภาพฝาย ในจังหวัดเชียงใหม่

รหัสฝายที่ : WCM220200101

ชื่อฝาย สมบูรณ์ ชื่อลำน้ำ แม่วาง ลำน้ำสาขาของ แม่น้ำ/แม่น้ำปิง ประเภทลำน้ำ แม่น้ำสาขา วันที่สำรวจ 4 ก.ค. 68
 หมู่บ้าน หมู่ที่ 1 ปางซีเหล็ก ตำบล หงษ์ปี่ อำเภอ แม่วาง จังหวัด เชียงใหม่
 ก่อสร้าง เมื่อปี พ.ศ. - อายุฝาย มากกว่า 20 ปี หน่วยงานรับผิดชอบ กรมชลประทาน ไซ้แบบมาตรฐาน : กรมชลประทาน

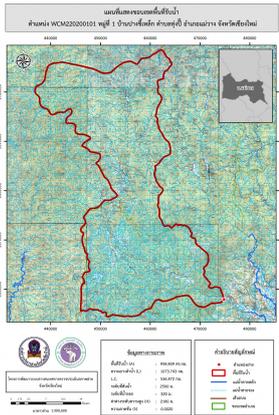
พื้นที่รับน้ำของฝายและข้อมูลประกอบ	สภาพโดยรวมของฝายและแนวทางแก้ไขปรับปรุงเบื้องต้น

<p>ข้อมูลพื้นที่รับน้ำของฝาย</p> <p>A = 958.81 ตารางกิโลเมตร</p> <p>L = 1073.74 กิโลเมตร</p> <p>LC = 536.87 กิโลเมตร</p> <p>H = 2180 เมตร</p> <p>s = 0</p> <p>Return period = 100 ปี</p> <p>อัตราการไหลสูงสุด = 117.15</p> <p>ลบ.ม./วินาที</p>	<p>สภาพโดยรวมของฝาย</p> <p>ฝายคอนกรีตในความรับผิดชอบของกรมชลประทาน มีอายุมากกว่า 20 ปี มีสภาพในแต่ละส่วนดังนี้</p> <p>ส่วน Protection เหนือน้ำ : มองไม่เห็นจึงไม่สามารถประเมินได้</p> <p>แต่มีปริมาณตะกอนสะสมค่อนข้างมาก ส่วนเหนือน้ำ : มีสภาพปกติใช้งานได้ ไม่มีความเสียหาย</p> <p>แตกร้าว หรือเคลื่อนตัว ส่วนควบคูน้ำ : ฝายคอนกรีตมีสภาพปกติ ไม่มีความเสียหาย ส่วนท้ายน้ำ :</p> <p>ส่วนพื้นมองไม่เห็น ลาดด้านข้างมีสภาพปกติสามารถใช้งานได้และมีวัชพืชปกคลุมค่อนข้างมาก ส่วน</p> <p>Protection ท้ายน้ำ : ลาดด้านข้างมีสภาพปกติสามารถใช้งานได้ ปริมาณตะกอนค่อนข้างมาก</p> <p>ระบบส่งน้ำ : ประตูดักของฝั้งระบบส่งน้ำถูกน้ำกัดเซาะและแตกร้าวเสียหาย</p> <p>อีกทั้งยังมีตะกอนทรายสะสมปริมาณมากทำให้ไม่สามารถใช้งานเปิดปิดได้แล้ว</p> <p>มีสภาพตะกอนหน้าฝาย : ตะกอนสะสมปริมาณมาก</p> <p>แนวทางแก้ไขปรับปรุงเบื้องต้น</p> <p>มีสภาพโดยรวมปกติแต่ประตูดักน้ำของระบบส่งน้ำชำรุดควรได้รับการปรับปรุงและเปลี่ยนชุดใหม่</p> <p>อีกทั้งตะกอนค่อนข้างมากควรมีการวางแผนการขุดลอกและกำจัดวัชพืชตามเวลาที่เหมาะสม</p>
