การตรวจสอบสภาพฝายและแนวทางแก้ไขปรับปรุงเพื่อเพิ่มประสิทธิภาพฝาย ในจังหวัดเชียงใหม่

รหัสฝายที่ : WCM220400601

ชื่อฝาย แม่มุต ชื่อลำน้ำ แม่มุต ลำน้ำสาขาของ แม่เตียน/แม่วาง ประเภทลำน้ำ ลำห้วย วันที่สำรวจ 7 ก.ค. 68  
 หมู่บ้าน หมู่ที่ 6 แม่มุต ตำบล แม่วิน อำเภอ แม่วาง จังหวัด เชียงใหม่  
 ก่อสร้าง เมื่อปี พ.ศ. 2529 อายุฝาย 39 หน่วยงานรับผิดชอบ กรมชลประทาน ใช้แบบมาตรฐาน : กรมชลประทาน

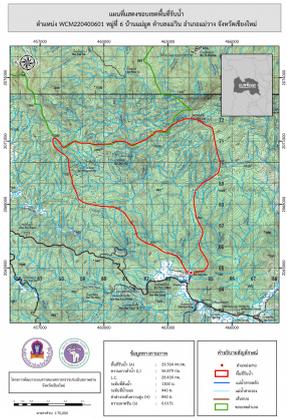
พื้นที่รับน้ำของฝายและข้อมูลประกอบ		สภาพโดยรวมของฝายและแนวทางแก้ไขปรับปรุงเบื้องต้น

<p><u>ข้อมูลพื้นที่รับน้ำของฝาย</u></p> <p>A = 29.5 ตารางกิโลเมตร</p> <p>L = 56.88 กิโลเมตร</p> <p>LC = 28.44 กิโลเมตร</p> <p>H = 860 เมตร</p> <p>s = 0.02</p> <p>Return period = 100 ปี</p> <p>อัตราการไหลสูงสุด = 6.56 ลบ.ม./วินาที</p>	<p><b>สภาพโดยรวมของฝาย</b></p> <p>ฝายคอนกรีตก่อสร้างเมื่อปี พ.ศ.2529 มีอายุ 39 ปี มีสภาพในแต่ละส่วนดังนี้ ส่วน Protection เหนือน้ำ : ไม่มี ส่วนลาดด้านข้างมีวัชพืชขึ้นปานกลาง ส่วนเหนือน้ำ : ไม่มีพื้น ส่วนลาดด้านข้างมีรูโพรงมากเนื่องจากเกิดน้ำกัดเซาะด้านหลัง หากปล่อยไว้เป็นเวลานานอาจจะส่งผลทำให้ลาดด้านข้างพังทลาย และเกิดเป็นทางน้ำใหม่ ส่วนควบคุมน้ำ : ปกติสามารถใช้งานได้ ส่วนท้ายน้ำ : ไม่มีพื้น ส่วนลาดด้านข้างยังใช้งานได้ปกติ ส่วน Protection ท้ายน้ำ : ไม่มี ส่วนผิวน้ำและลาดด้านข้างมีวัชพืชขึ้นมาก ระบบส่งน้ำ : ประสิทธิภาพส่งน้ำมีสิ่งกีดขวางมาก แต่ยังสามารถใช้งานได้ มีสภาพตะกอนหน้าฝาย : มีการสะสมของตะกอนมาก</p> <p><b>แนวทางแก้ไขปรับปรุงเบื้องต้น</b></p> <p>มีสภาพโดยรวมปกติ ควรวางแผนการขุดลอกกำจัดวัชพืช และเศษกิ่งไม้ตามเวลาที่เหมาะสม ควรติดตั้งบานประตูระบายน้ำหรือระบายทรายแบบคสล.เพื่อใช้ควบคุมระดับน้ำในส่วนเหนือน้ำ และลาดด้านข้างที่เป็นดินธรรมชาติของส่วนเหนือน้ำควรได้รับการซ่อมแซมโดยเร่งด่วน โดยการบดอัดคันดินด้านข้างใหม่ และก่อสร้างพนังป้องกันตลิ่งด้านเหนือน้ำ โดยใช้หินเรียงในร่องเกเป็นนเพื่อป้องกันการกัดเซาะ</p>
