# การตรวจสภาพฝายและแนวทางแก้ไขปรับปรุงเพื่อเพิ่มประสิทธิภาพฝาย ในจังหวัดเชียงใหม่

รหัสฝายที่ : WCM220400701

ชื่อฝาย หมู่ 7 จุดที่ 1 ชื่อลำน้ำ คลองวิน ลำน้ำสาขาของ แม่วาง ประเภทลำน้ำ ลำห้วย วันที่สำรวจ 7 ก.ค. 68  
หมู่บ้าน หมู่ที่ 7 ห้วยหอยก ตำบล แม่วิน อำเภอ แม่วัง จังหวัด เชียงใหม่  
ก่อสร้าง เมื่อปี พ.ศ. อายุฝาย มากกว่า 30 ปี หน่วยงานรับผิดชอบ กรมชลประทาน ใช้แบบมาตรฐาน : มข. 2527

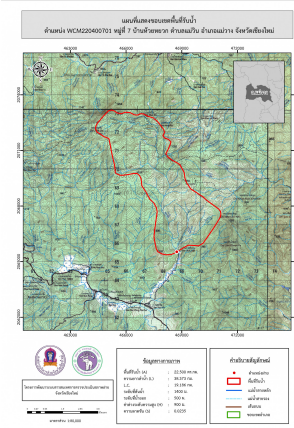
| พื้นที่รับน้ำของฝายและข้อมูลประกอบ | สภาพโดยรวมของฝายและแนวทางแก้ไขปรับปรุงเบื้องต้น |
|---|---|
| <div data-bbox="111 297 406 723"><p>แบบจำลองเขื่อนกั้นน้ำ<br/>ด้านหน้า WCM220405701 ชุดที่ 7 วิชาวิศวกรรม วิชาคณิตศาสตร์ วิชาวิทยาศาสตร์</p></div> | <p><u>ข้อมูลพื้นที่รับน้ำของฝาย</u></p> <p>A = 22.5 ตารางกิโลเมตร</p> <p>L = 38.37 กิโลเมตร</p> <p>LC = 19.19 กิโลเมตร</p> <p>H = 900 เมตร</p> <p>s = 0.02</p> <p>c = 0.2</p> <p>I = 19.92 มิลลิเมตร/ชั่วโมง</p> <p>Return period = 100 ปี</p> <p>อัตราการไหลสูงสุด = 24.92 ลบ.ม./วินาที</p> |

| พื้นที่รับน้ำของฝายและข้อมูลประกอบ | สภาพโดยรวมของฝายและแนวทางแก้ไขปรับปรุงเบื้องต้น |
|---|---|
| | <p><u>สภาพโดยรวมของฝาย</u></p> <p>ฝายคอนกรีตแบบ มข. 2527 อายุมากกว่า 30 ปี ในความรับผิดชอบของกรมชลประทาน</p> <p>ฝายนี้สามารถประเมินได้แค่ส่วนควบคุมน้ำกับส่วนท้ายน้ำเท่านั้น</p> <p>เพราะส่วนอื่นไม่สามารถเดินเข้าไปประเมินตัวฝายหรือมองเห็นได้ และมีสภาพในแต่ละส่วนดังนี้</p> <p>ส่วน Protection เหนือน้ำ : ไม่มี ส่วนลาดด้านข้างมีวัชพืชขึ้นมาก ส่วนเหนือน้ำ : มองไม่เห็น</p> <p>ส่วนควบคุมน้ำ :</p> <p>ฝายเกิดความเสียหายที่รุนแรงจนหมดสภาพเนื่องจากฝายนี้ตั้งอยู่ในลำน้ำที่อยู่ใกล้ต้นน้ำ</p> <p>ช่วงน้ำหลากหรือช่วงฤดูฝนมักจะไม่มีกิ่งไม้หรือท่อนไม้ไหลลงมากับน้ำชนเข้ากับฝาย</p> <p>และมักมีสิ่งกีดขวางที่เป็นกิ่งไม้เยอะ ส่วนท้ายน้ำ : ไม่มีพื้น ลาดด้านข้างมีการเคลื่อนตัวปานกลาง</p> <p>ควรปรับปรุง ส่วน Protection ท้ายน้ำ : ไม่มี ส่วนผิวน้ำและลาดด้านข้างมีวัชพืชขึ้นมาก</p> <p>ระบบส่งน้ำ : มองไม่เห็น แต่ตามทางกองช่างแล้วเบื้องต้นยังคงใช้งานได้ปกติ</p> <p>มีสภาพตะกอนหน้าฝาย : มีการสะสมของตะกอนมาก</p> <p><u>แนวทางแก้ไขปรับปรุงเบื้องต้น</u></p> <p>ควรรื้อถอน และก่อสร้างใหม่โดยให้พิจารณาจาก 4 ส่วนดังนี้</p> <ol style="list-style-type: none"><li>1.มีรูปแบบของฝายให้เหมาะสมกับลักษณะภูมิประเทศ ความลาดชันและปริมาณตะกอนในลำน้ำ</li><li>2.ความยาวสันฝายไม่น้อยกว่าความกว้างลำน้ำเดิม</li><li>3.ความสูงสันฝายเหมาะสมไม่ทำให้เกิดน้ำล้นตลิ่งในช่วงน้ำหลาก</li><li>4.อาคารสลายพลังงานด้านหลังตัวฝายสามารถลดพลังงานของน้ำไม่ทำให้เกิดการกัดเซาะท้ายฝาย</li></ol> |
