การตรวจสอบสภาพฝายและแนวทางแก้ไขปรับปรุงเพื่อเพิ่มประสิทธิภาพฝาย ในจังหวัดเชียงใหม่

รหัสฝายที่ : WCM220400702

ชื่อฝาย หมู่ 7 จุดที่ 2 ชื่อลำน้ำ คลองวิน ลำน้ำสาขาของ แม่วาง ประเภทลำน้ำ ลำห้วย วันที่สำรวจ 7 ก.ค. 68
 หมู่บ้าน หมู่ที่ 7 ห้วยห้วยก ตำบล แม่วิน อำเภอ แม่วาง จังหวัด เชียงใหม่
 ก่อสร้าง เมื่อปี พ.ศ. อายุฝาย มากกว่า 20 ปี หน่วยงานรับผิดชอบ กรมชลประทาน ออกแบบเอง

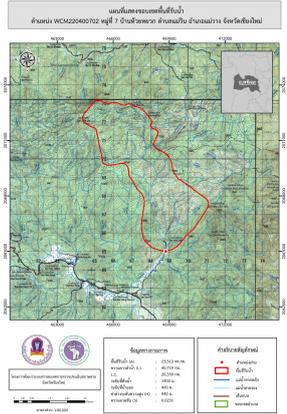
พื้นที่รับน้ำของฝายและข้อมูลประกอบ		สภาพโดยรวมของฝายและแนวทางแก้ไขปรับปรุงเบื้องต้น

<p>ข้อมูลพื้นที่รับน้ำของฝาย</p> <p>A = 23.31 ตารางกิโลเมตร</p> <p>L = 40.72 กิโลเมตร</p> <p>LC = 20.36 กิโลเมตร</p> <p>H = 940 เมตร</p> <p>s = 0.02</p> <p>c = 0.2</p> <p>I = 19.13 มิลลิเมตร/ชั่วโมง</p> <p>Return period = 100 ปี</p> <p>อัตราการไหลสูงสุด = 24.8 ลบ.ม./วินาที</p>	<p>สภาพโดยรวมของฝาย</p> <p>ฝายสันนคอนกรีตอายุมากกว่า 20 ปี ในความรับผิดชอบของกรมชลประทาน มีสภาพในแต่ละส่วนดังนี้ ส่วน Protection เหนือน้ำ : ไม่มี ส่วนเหนือน้ำ : ไม่มี พื้นลาดด้านข้างมีวัชพืชขึ้นมากแต่ยังใช้งานได้ปกติ ส่วนควบคุมน้ำ : ฝายเกิดความเสียหายที่รุนแรงคือคอนกรีตในส่วนบนของสันฝายหลุด ทำให้สันฝายมีระดับที่ต่ำลง และมีความเสียหายอื่น ๆ คือการกัดเซาะ การแตกร้าว รุโรจงและการรั่วมาก ส่วนท้ายน้ำ : ไม่มี พื้นลาดด้านข้างมีวัชพืชขึ้นมากแต่ยังใช้งานได้ปกติ ส่วน Protection ท้ายน้ำ : ไม่มี ระบบส่งน้ำ : ปกติสามารถใช้งานได้ มีสภาพตะกอนหน้าฝาย : มีการสะสมของตะกอนปานกลาง</p> <p>แนวทางแก้ไขปรับปรุงเบื้องต้น</p> <p>มีสภาพโดยรวมปกติ ควรวางมาตรการขุดลอกกำจัดวัชพืช และเศษกิ่งไม้ตามเวลาที่เหมาะสม สันฝายมีคอนกรีตหลุดออกเป็นแนวยาว บริเวณนี้ควรได้รับการซ่อมแซมด้วยการหล่อคอนกรีตขึ้นมาใหม่ โดยให้เหล็กเสริมในส่วนที่หล่อใหม่นี้ยึดติดกับส่วนเดิมของฝาย</p>
