การตรวจสอบสภาพฝายและแนวทางแก้ไขปรับปรุงเพื่อเพิ่มประสิทธิภาพฝาย ในจังหวัดเชียงใหม่

รหัสฝายที่ : WCM220400901

ชื่อฝาย หมู่ 9 ชื่อลำน้ำ คลองวิน ลำน้ำสาขาของ แม่วาง ประเภทลำน้ำ ลำห้วย วันที่สำรวจ 7 ก.ค. 68  
 หมู่บ้าน หมู่ที่ 9 สบวิน ตำบล แม่วิน อำเภอ แม่วาง จังหวัด เชียงใหม่  
 ก่อสร้าง เมื่อปี พ.ศ. อายุฝาย มากกว่า 30 ปี หน่วยงานรับผิดชอบ กรมชลประทาน ใช้แบบมาตรฐาน : กรมชลประทาน

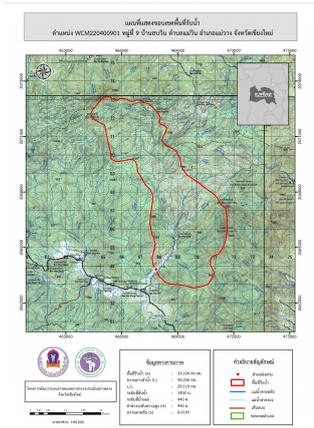
**พื้นที่รับน้ำของฝายและข้อมูลประกอบ**

**ข้อมูลพื้นที่รับน้ำของฝาย**

A = 33.1 ตารางกิโลเมตร

L = 58.24 กิโลเมตร

LC = 29.12 กิโลเมตร

H = 960 เมตร

s = 0.02

Return period = 100 ปี

อัตราการไหลสูงสุด = 7.21 ลบ.ม./วินาที
