การตรวจสอบสภาพฝายและแนวทางแก้ไขปรับปรุงเพื่อเพิ่มประสิทธิภาพฝาย ในจังหวัดเชียงใหม่

รหัสฝายที่ : WCM230101001

ชื่อฝาย แม่ป่าช้าง ชื่อลำน้ำ ห้วยแม่ป่าช้าง ลำน้ำสาขาของ แม่ออน ประเภทลำน้ำ ลำห้วย วันที่สำรวจ 28 พ.ค. 68
 หมู่บ้าน หมู่ที่ 10 ไหมแม่ป่าช้าง ตำบล อ่อนเหนือ อำเภอ แม่ออน จังหวัด เชียงใหม่
 ก่อสร้าง เมื่อปี พ.ศ. 2553 อายุฝาย 15 หน่วยงานรับผิดชอบ อบต.อ่อนเหนือ ใช้แบบมาตรฐาน : กรมพัฒนาที่ดิน

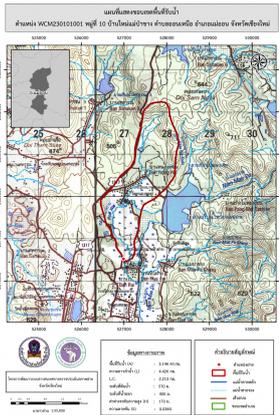
พื้นที่รับน้ำของฝายและข้อมูลประกอบ		สภาพโดยรวมของฝายและแนวทางแก้ไขปรับปรุงเบื้องต้น

<p>ข้อมูลพื้นที่รับน้ำของฝาย</p> <p>A = 3.15 ตารางกิโลเมตร</p> <p>L = 4.43 กิโลเมตร</p> <p>LC = 2.21 กิโลเมตร</p> <p>H = 170 เมตร</p> <p>s = 0.04</p> <p>c = 0.2</p> <p>l = 155.25 มิลลิเมตร/ชั่วโมง</p> <p>Return period = 100 ปี</p> <p>อัตราการไหลสูงสุด = 27.16 ลบ.ม./วินาที</p>	<p>สภาพโดยรวมของฝาย</p> <p>ฝายคอนกรีตก่อสร้างเมื่อปี พ.ศ.2553 มีอายุ 15 ปี ก่อสร้างโดยกรมพัฒนาที่ดิน แต่ปัจจุบันอยู่ในความรับผิดชอบของอบต.ออนเหนือ มีสภาพในแต่ละส่วนดังนี้ ส่วน Protection เหนือน้ำ : ไม่มี ส่วนผิวน้ำและลาดด้านข้างมีวัชพืชขึ้นมาก ส่วนเหนือน้ำ : พื้นมองไม่เห็น ส่วนลาดด้านข้างมีวัชพืชขึ้นมากแต่ยังใช้งานได้ปกติ ส่วนควบคุมน้ำ : ปกติสามารถใช้งานได้ ส่วนท้ายน้ำ : พื้นตะเข้มีการทรุดตัวและเคลื่อนตัวมาก แต่โดยรวมส่วนท้ายน้ำยังใช้งานได้ปกติ ส่วน Protection ท้ายน้ำ : ไม่มี ระบบส่งน้ำ : ประตูน้ำระบบส่งน้ำมีสิ่งกีดขวางปานกลางแต่ยังใช้งานได้ปกติ มีสภาพตะกอนหน้าฝาย : มีการสะสมของตะกอนมาก"</p> <p>แนวทางแก้ไขปรับปรุงเบื้องต้น</p> <p>มีสภาพโดยรวมปกติ ควรวางแผนการขุดลอกกำจัดวัชพืช และเศษกิ่งไม้ตามเวลาที่เหมาะสม ควรติดตั้งบานประตูระบายน้ำหรือระบายทรายแบบคสล.เพื่อใช้ควบคุมระดับน้ำในส่วนเหนือน้ำ และหากจำเป็นควรสร้างพื้นตะเข้ขึ้นมาทดแทนในซีที่หายไป</p>
