การตรวจสอบสภาพฝายและแนวทางแก้ไขปรับปรุงเพื่อเพิ่มประสิทธิภาพฝาย ในจังหวัดเชียงใหม่

รหัสฝายที่ : WCM230200101

ชื่อฝาย หุงเหล่า ชื่อลำน้ำ แม่ออน ลำน้ำสาขาของ แม่น้ำปิง ประเภทลำน้ำ แม่น้ำสาขา วันที่สำรวจ 22 พ.ค. 68
 หมู่บ้าน หมู่ที่ 1 หุงเหล่า ตำบล ออนกลาง อำเภอ แม่ออน จังหวัด เชียงใหม่
 ก่อสร้าง เมื่อปี พ.ศ. - อายุฝาย มากกว่า 30 ปี หน่วยงานรับผิดชอบ อบต.ออนกลาง ไซ้แบบมาตรฐาน : มข 2527

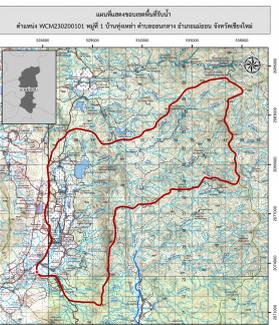
พื้นที่รับน้ำของฝายและข้อมูลประกอบ	สภาพโดยรวมของฝายและแนวทางแก้ไขปรับปรุงเบื้องต้น

<p>ข้อมูลพื้นที่รับน้ำของฝาย A = 74.75 ตารางกิโลเมตร L = 91.87 กิโลเมตร LC = 45.94 กิโลเมตร H = 1060 เมตร s = 0.01 Return period = 100 ปี อัตราการไหลสูงสุด = 14.16 ลบ.ม./วินาที</p>	<p>สภาพโดยรวมของฝาย ฝาย มข.2527 มีอายุมากกว่า 30 ปี มีสภาพในแต่ละส่วนดังนี้ ส่วน Protection เหนือน้ำ : ไม่มี แต่มีปริมาณตะกอนค่อนข้างมาก ส่วนเหนือน้ำ : ไม่มี แต่มีปริมาณตะกอนค่อนข้างมาก ส่วนควบคุมน้ำ : ฝายคอนกรีตมีสภาพปกติ ไม่มี ความเสียหาย ส่วนท้ายน้ำ : ส่วนพื้นที่มีการกัดเซาะและมีรูโหว่รูปร่างอีกทั้งยังมีวัชพืชปานกลาง ลาดด้านข้างมีสภาพปกติ</p> <p>พื้นที่ตะกอนมีวัชพืชปกคลุมระดับปานกลางและมีสิ่งกีดขวางเล็กน้อย ส่วน Protection ท้ายน้ำ : ไม่มี ระบบส่งน้ำ : ไม่มีระบบส่งน้ำ มีสภาพตะกอนหน้าฝาย : ตะกอนสะสมปริมาณมาก</p> <p>แนวทางแก้ไขปรับปรุงเบื้องต้น มีสภาพโดยรวมปกติแต่มีวัชพืชขึ้นค่อนข้างหนาแน่น ควรวางมาตรการขุดลอกและกำจัดวัชพืชตามเวลาที่เหมาะสม</p>
