การตรวจสอบสภาพฝายและแนวทางแก้ไขปรับปรุงเพื่อเพิ่มประสิทธิภาพฝาย ในจังหวัดเชียงใหม่

รหัสฝายที่ : WCM230200201

ชื่อฝาย เหมืองฮ่อ ชื่อลำน้ำ แม่ออน ลำน้ำสาขาของ แม่น้ำกวาง/แม่น้ำปิง ประเภทลำน้ำ แม่น้ำสาขา วันที่สำรวจ 6 พ.ค. 68
 หมู่บ้าน หมู่ที่ 2 แม่เลน ตำบล ออนกลาง อำเภอ แม่ออน จังหวัด เชียงใหม่
 ก่อสร้าง เมื่อปี พ.ศ. อายุฝาย มากกว่า 30 ปี หน่วยงานรับผิดชอบ กรมชลประทาน ไซ้แบบมาตรฐาน : กรมชลประทาน

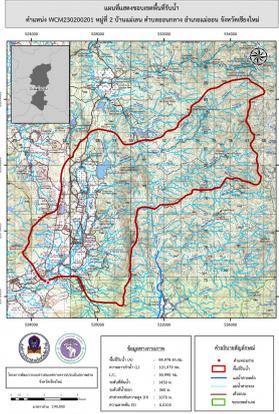
พื้นที่รับน้ำของฝายและข้อมูลประกอบ		สภาพโดยรวมของฝายและแนวทางแก้ไขปรับปรุงเบื้องต้น

<p><u>ข้อมูลพื้นที่รับน้ำของฝาย</u></p> <p>A = 84.98 ตารางกิโลเมตร</p> <p>L = 101.98 กิโลเมตร</p> <p>LC = 50.99 กิโลเมตร</p> <p>H = 1070 เมตร</p> <p>s = 0.01</p> <p>Return period = 100 ปี</p> <p>อัตราการไหลสูงสุด = 15.75 ลบ.ม./วินาที</p>	<p>สภาพโดยรวมของฝาย</p> <p>ฝายคอนกรีตอายุมากกว่า 30 ปี ในความรับผิดชอบของกรมชลประทาน ฝายตั้งอยู่ในพื้นที่ของตำบลอนกลาง แต่ตำบลร้องวัวแดงใช้น้ำ มีสภาพในแต่ละส่วนดังนี้ ส่วน Protection เหนือน้ำ : ไม่มี ส่วนฝิน้ำและลาดด้านข้างมีวัชพืชขึ้นมาก ส่วนเหนือน้ำ : พื้นมองไม่เห็น ส่วนลาดด้านข้างมีวัชพืชขึ้นมากแต่ยังใช้งานได้ปกติ ส่วนควบคุมน้ำ : ประตูหรือช่องระบายทรายมี 2 แบบคือแบบบานประตู มีสิ่งกีดขวางน้อยแต่ยังสามารถใช้งานได้แบบท่อก่ปกติ โดยรวมฝายยังสามารถใช้งานได้ ส่วนท้ายน้ำ : พื้นมองไม่เห็น ส่วนลาดด้านข้างยังใช้งานได้ปกติ ส่วน Protection ท้ายน้ำ : ไม่มี ส่วนฝิน้ำและลาดด้านข้างมีวัชพืชขึ้นมาก ระบบส่งน้ำ : ปกติสามารถใช้งานได้</p> <p>มีสภาพตะกอนหน้าฝาย : มีการสะสมของตะกอนมาก</p> <p>แนวทางแก้ไขปรับปรุงเบื้องต้น</p> <p>มีสภาพโดยรวมปกติ ควรวางมาตรการขุดลอกกำจัดวัชพืช และเศษกิ่งไม้ตามเวลาที่เหมาะสม ควรทำบานประตูระบายน้ำหรือระบายทรายแบบคสล.เพื่อใช้เปิดปิดควบคุมระดับน้ำ ส่วนประตูน้ำระบบส่งน้ำสอบถามทางกองช่างพบว่าซ่อมแซมอยู่บ่อยครั้งดังนั้น ควรเปลี่ยนประตูระบบส่งน้ำเป็นประตูใหม่ทั้งสองบาน</p>
