ชื่อฝาย บ้านเปาสามา ชื่อลำน้ำ แม่ออน ลำน้ำสาขาของ แม่น้ำปิง ประเภทลำน้ำ แม่น้ำสาขา วันที่สำรวจ 22 พ.ค. 68  
 หมู่บ้าน หมู่ที่ 3 เปาสามา ตำบล ออนกลาง อำเภอ แม่ออน จังหวัด เชียงใหม่  
 ก่อสร้าง เมื่อปี พ.ศ. 2542 อายุฝาย มากกว่า 20 ปี หน่วยงานรับผิดชอบ อบต.ออนกลาง ไซ้แบบมาตรฐาน : มข 2527

ลักษณะทั่วไป			
ประเภทของสันฝาย : ฝายไหลตกตรง	ความสูงสันฝาย : 1.5 เมตร	ความยาวสันฝาย : 15 เมตร	
ประตูระบายน้ำ : ไม่มี	ชนิดบานประตู : -	ขนาด (กว้าง*สูง) : -	จำนวน : - ชุด ชนิดเครื่องยกบาน : -
อาคารบังคับน้ำ : ไม่มี			
ระบบส่งน้ำ : ไม่มี	ลักษณะคลอง : -	ขนาดท้องคลองกว้าง : - เมตร	ความยาวประมาณ : - กิโลเมตรเมตร

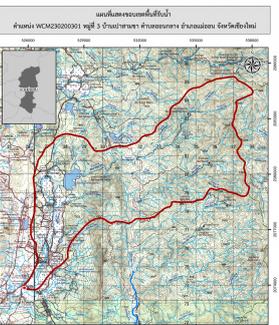
พื้นที่รับน้ำของฝายและข้อมูลประกอบ	สภาพโดยรวมของฝายและแนวทางแก้ไขปรับปรุงเบื้องต้น

<p>ข้อมูลพื้นที่รับน้ำของฝาย</p> <p>A = 59.89 ตารางกิโลเมตร                      L = 82.66 กิโลเมตร                      LC = 41.33 กิโลเมตร                      H = 1060 เมตร                      s = 0.01                      Return period = 100 ปี                      อัตราการไหลสูงสุด = 11.79 ลบ.ม./วินาที</p>	<p>สภาพโดยรวมของฝาย</p> <p>ฝาย มข.2527 ก่อสร้างเมื่อปี พ.ศ.2542 มีอายุ 26 ปี มีสภาพในแต่ละส่วนดังนี้ ส่วน Protection เหนือน้ำ : ไม่มี ส่วนเหนือน้ำ : ไม่มี ส่วนควบคุมน้ำ : ฝายควบคุมน้ำมีการทรุดตัวเล็กน้อย โดยรวมมีสภาพปกติสามารถใช้งานได้ ส่วนท้ายน้ำ : ส่วนพื้นมีสภาพปกติและมีวัชพืชขึ้นน้อย ลาดด้านข้างมีการแตกร้าวก่อนข้างมาก พื้นตะเข้มีสภาพปกติ ส่วน Protection ท้ายน้ำ : ไม่มี ระบบส่งน้ำ : ไม่มีระบบส่งน้ำ มีสภาพตะกอนหน้าฝาย : ตะกอนสะสมอยู่ในเกณฑ์ปกติ</p> <p>แนวทางแก้ไขปรับปรุงเบื้องต้น</p> <p>ควรดำเนินการปรับปรุงลาดด้านข้างส่วนท้ายน้ำที่มีการแตกร้าวก่อนข้างแล้วโครงสร้างฝายยังปกติ แต่มีวัชพืชขึ้นก่อนข้างหนาแน่น พร้อมทั้งวางมาตรการขุดลอกและกำจัดวัชพืชตามเวลาที่เหมาะสม</p>
