การตรวจสอบสภาพฝายและแนวทางแก้ไขปรับปรุงเพื่อเพิ่มประสิทธิภาพฝาย ในจังหวัดเชียงใหม่

รหัสฝายที่ : WCM230200603

ชื่อฝาย ต้นมะปิ่น ชื่อลำน้ำ แม่วาก ลำน้ำสาขาของ แม่ออน ประเภทลำน้ำ ลำห้วย วันที่สำรวจ 22 พ.ค. 68
 หมู่บ้าน หมู่ที่ 6 ป่าตัน ตำบล ออนกลาง อำเภอ แม่ออน จังหวัด เชียงใหม่
 ก่อสร้าง เมื่อปี พ.ศ. - อายุฝาย มากกว่า 30 ปี หน่วยงานรับผิดชอบ อบต.อนกลาง ออกแบบเอง

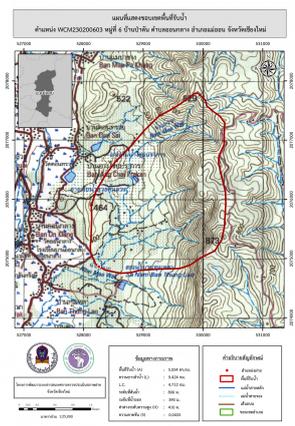
| พื้นที่รับน้ำของฝายและข้อมูลประกอบ | สภาพโดยรวมของฝายและแนวทางแก้ไขปรับปรุงเบื้องต้น |
|---|--|
| <p>ข้อมูลพื้นที่รับน้ำของฝาย</p> <p>A = 5.05 ตารางกิโลเมตร</p> <p>L = 9.42 กิโลเมตร</p> <p>LC = 4.71 กิโลเมตร</p> <p>H = 410 เมตร</p> <p>s = 0.04</p> <p>c = 0.2</p> <p>l = 109.88 มิลลิเมตร/ชั่วโมง</p> <p>Return period = 100 ปี</p> <p>อัตราการไหลสูงสุด = 30.87 ลบ.ม./วินาที</p> | <p>สภาพโดยรวมของฝาย</p> <p>ฝายหินทิ้งเสริมโครงสร้างคอนกรีต มีอายุมากกว่า 30 ปี มีสภาพในแต่ละส่วนดังนี้ ส่วน Protection เหนือน้ำ : ไม่มี</p> <p>แต่มีปริมาณตะกอนและวัชพืชเจริญเติบโตบริเวณกลางลำน้ำค่อนข้างมาก ส่วนเหนือน้ำ : ไม่มี ส่วนควบคุมน้ำ :</p> <p>สันฝายคอนกรีตเป็นโครงสร้างคอนกรีตที่มีการสร้างขึ้นเพื่อเสริมสันฝายให้สามารถกักเก็บน้ำได้ มีสภาพปกติสามารถใช้งานได้ แต่ตัวฝายเดิมที่เป็นหินทิ้งถูกน้ำกัดเซาะพังเสียหายหมดสภาพ ส่วนท้ายน้ำ : พื้นและลาดด้านข้างมีการกัดเซาะประกอบกับการทรุดตัวค่อนข้างมาก</p> <p>อีกทั้งส่วนพื้นยังมีการแตกร้าวและมีวัชพืชเล็กน้อย ส่วน Protection ท้ายน้ำ : ไม่มี ระบบส่งน้ำ : ระบบส่งน้ำเป็นคลองดินสามารถส่งน้ำได้แต่มีวัชพืชเจริญเติบโตค่อนข้างมาก</p> <p>มีสภาพตะกอนหน้าฝาย : ตะกอนสะสมปริมาณมาก</p> <p>แนวทางแก้ไขปรับปรุงเบื้องต้น</p> <p>ฝายเก่ามีสภาพทรุดโทรมและไม่ได้ใช้งานอย่างมีประสิทธิภาพโดยบริเวณลำน้ำมีสภาพตื้นเขิน ประกอบกับมีวัชพืชขึ้นหนาแน่นตลอดแนว ส่งผลให้ไม่สามารถระบายน้ำได้ตามธรรมชาติ ควรพิจารณาหรือถอนหรือปรับปรุงฝายให้เหมาะสมกับสภาพการใช้งาน</p> <p>พร้อมทั้งดำเนินการขุดลอก และกำจัดวัชพืชอย่างเหมาะสมและต่อเนื่อง</p> |
