การตรวจสอบสภาพฝายและแนวทางแก้ไขปรับปรุงเพื่อเพิ่มประสิทธิภาพฝาย ในจังหวัดเชียงใหม่

รหัสฝายที่ : WCM230200605

ชื่อฝาย จันท
ชื่อลำน้ำ แม่วาก
ลำน้ำสาขาของ แม่ออน
ประเภทลำน้ำ ลำห้วย
วันที่สำรวจ 22 พ.ค. 68
หมู่บ้าน หมู่ที่ 6 ป่าตัน
ตำบล ออนกลาง
อำเภอ แม่ออน
จังหวัด เชียงใหม่
ก่อสร้าง เมื่อปี พ.ศ. 2524
อายุฝาย มากกว่า 30 ปี
หน่วยงานรับผิดชอบ อบต.ออนกลาง
ออกแบบเอง

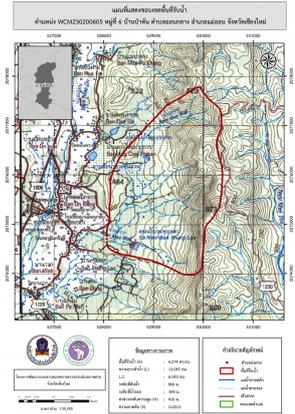
พื้นที่รับน้ำของฝายและข้อมูลประกอบ	สภาพโดยรวมของฝายและแนวทางแก้ไขปรับปรุงเบื้องต้น

<p>ข้อมูลพื้นที่รับน้ำของฝาย</p> <p>A = 6.27 ตารางกิโลเมตร</p> <p>L = 13.09 กิโลเมตร</p> <p>LC = 6.54 กิโลเมตร</p> <p>H = 410 เมตร</p> <p>s = 0.03</p> <p>c = 0.2</p> <p>I = 82.62 มิลลิเมตร/ชั่วโมง</p> <p>Return period = 100 ปี</p> <p>อัตราการไหลสูงสุด = 28.82</p> <p>ลบ.ม./วินาที</p>	<p>สภาพโดยรวมของฝาย</p> <p>ฝายหินทิ้งเสริมโครงสร้างคอนกรีต มีอายุมากกว่า 30 ปี มีสภาพในแต่ละส่วนดังนี้ ส่วน Protection เหนือน้ำ : ไม่มี แต่มีปริมาณตะกอนค่อนข้างมาก ส่วนเหนือน้ำ : ไม่มี ส่วนควมคุมน้ำ : ฝายควบคุมน้ำมีการแตกร้าวเล็กน้อย กำแพงข้างของส่วนควบคุมมีวัชพืชค่อนข้างมาก โดยรวมมีสภาพปกติสามารถใช้งานได้ ส่วนท้ายน้ำ :</p> <p>บริเวณพื้นมีการกัดเซาะและทรุดตัวระดับปานกลางอีกทั้งยังมีสิ่งกีดขวางและวัชพืชขึ้นน้อย ส่วนลาดด้านข้างนั้นมีการกัดเซาะและมีปัญหาในเรื่องของการระบายน้ำระดับปานกลาง ส่วน Protection ท้ายน้ำ : ไม่มี ระบบส่งน้ำ : ระบบส่งน้ำเป็นคลองดินสามารถส่งน้ำได้ มีตะกอนสะสมค่อนข้างมาก มีสภาพตะกอนหน้าฝาย : ตะกอนสะสมปริมาณมาก</p> <p>แนวทางแก้ไขปรับปรุงเบื้องต้น</p> <p>ฝายเก่ามีสภาพทรุดโทรมและไม่ได้ใช้งานอย่างมีประสิทธิภาพ โดยบริเวณลำน้ำมีน้ำตื้นเขิน, มีเศษใบไม้ที่ขบถหนาแน่นและวัชพืชขึ้นตามแนวตลิ่ง ส่งผลให้ไม่สามารถระบายน้ำได้ตามธรรมชาติ ควรพิจารณาเรือถอนหรือปรับปรุงฝายให้เหมาะสมกับสภาพการใช้งานพร้อมทั้งดำเนินการขุดลอกและกำจัดวัชพืชอย่างเหมาะสมและต่อเนื่อง</p>
