ชื่อฝาย พอหนอม ชื่อลำน้ำ แม่วาก ลำน้ำสาขาของ แม่ออน ประเภทลำน้ำ ลำห้วย วันที่สำรวจ 22 พ.ค. 68
 หมู่บ้าน หมู่ที่ 8 อ่อนกลาง ตำบล อ่อนกลาง อำเภอ แม่ออน จังหวัด เชียงใหม่
 ก่อสร้าง เมื่อปี พ.ศ. - อายุฝาย มากกว่า 20 ปี หน่วยงานรับผิดชอบ อบต.อ่อนกลาง ไซ้แบบมาตรฐาน : มข 2527

ลักษณะทั่วไป			
ประเภทของสันฝาย : ฝายไหลตกตรง	ความสูงสันฝาย : 1.8 เมตร	ความยาวสันฝาย : 8 เมตร	
ประตูระบายน้ำ : ไม่มี	ชนิดบานประตู : -	ขนาด (กว้าง*สูง) : -	จำนวน : - ชุด ชนิดเครื่องยกบาน : -
อาคารบังคับน้ำ : มี			
ระบบส่งน้ำ : มี	ลักษณะคลอง : คลองดิน	ขนาดท้องคลองกว้าง : 0.7 เมตร	ความยาวประมาณ : 0.5 กิโลเมตรเมตร

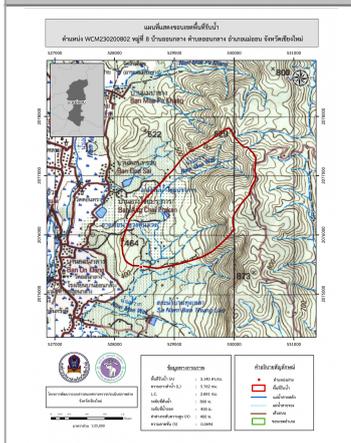
พื้นที่รับน้ำของฝายและข้อมูลประกอบ

ข้อมูลพื้นที่รับน้ำของฝาย
 A = 3.14 ตารางกิโลเมตร
 L = 5.76 กิโลเมตร
 LC = 2.88 กิโลเมตร
 H = 400 เมตร
 s = 0.07
 c = 0.2
 I = 157.48 มิลลิเมตร/ชั่วโมง
 Return period = 100 ปี
 อัตราการไหลสูงสุด = 27.5 ลบ.ม./วินาที
