ชื่อฝาย ทุ่งเรือ ชื่อลำน้ำ แม่ทา ลำน้ำสาขาของ แม่น้ำปิง ประเภทลำน้ำ แม่น้ำสาขา วันที่สำรวจ 6 มิ.ย. 68
 หมู่บ้าน หมู่ที่ 1 ทาม่อน ตำบล แม่ทา อำเภอ แม่ออน จังหวัด เชียงใหม่
 ก่อสร้าง เมื่อปี พ.ศ. 2560 อายุฝาย 8 ปี หน่วยงานรับผิดชอบ อบต.แม่ทา ออกแบบเอง

ผลการตรวจสอบสภาพฝาย

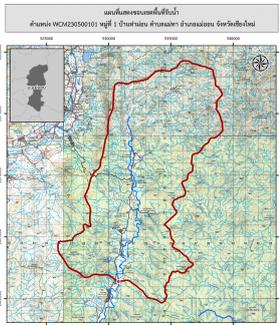
พื้นที่รับน้ำของฝายและข้อมูลประกอบ	สภาพโดยรวมของฝายและแนวทางแก้ไขปรับปรุงเบื้องต้น

<p>ข้อมูลพื้นที่รับน้ำของฝาย</p> <p>A = 138.79 ตารางกิโลเมตร L = 162.23 กิโลเมตร LC = 81.11 กิโลเมตร H = 660 เมตร s = 0 Return period = 100 ปี อัตราการไหลสูงสุด = 23.64 ลบ.ม./วินาที</p>	<p>สภาพโดยรวมของฝาย</p> <p>ฝายคอนกรีตก่อสร้างเมื่อปี พ.ศ.2560 มีอายุ 8 ปี ในความรับผิดชอบของอบต.แม่ทา มีสภาพในแต่ละส่วนดังนี้ ส่วน Protection เหนือน้ำ : ไม่มี ส่วนเหนือน้ำ : ไม่มี ส่วนควบคุมน้ำ : บานประตูระบายน้ำเป็นบานที่ชาวบ้านทำขึ้นมาจากไม้ทำให้มีรูโหว่ การรั่วมาก แต่ฝายยังคงเพิ่มระดับส่วนเหนือน้ำได้อยู่ ดังนั้นโดยรวมฝายยังคงใช้งานได้ปกติ ส่วนท้ายน้ำ : ไม่มีลาดด้านข้าง พื้นยังคงใช้งานได้ดีปกติ ส่วน Protection ท้ายน้ำ : ไม่มี ส่วนลาดด้านข้างมีวัชพืชขึ้นมาก ระบบส่งน้ำ : มองไม่เห็น มีสภาพตะกอนหน้าฝาย : มีการสะสมของตะกอนน้อย</p> <p>แนวทางแก้ไขปรับปรุงเบื้องต้น</p> <p>มีสภาพโดยรวมปกติ ควรวางมาตรการขุดลอกกำจัดวัชพืช และเศษกิ่งไม้ตามเวลาที่เหมาะสม ควรติดตั้งบานประตูระบายน้ำหรือระบายทรายแบบคสล.เพื่อควบคุมระดับน้ำในส่วนเหนือน้ำ</p>
