# การตรวจสอบสภาพฝายและแนวทางแก้ไขปรับปรุงเพื่อเพิ่มประสิทธิภาพฝาย ในจังหวัดเชียงใหม่

รหัสฝายที่ : WCM230500103

ชื่อฝาย ทุ่งดง ชื่อลำน้ำ แม่ทา ลำน้ำสาขาของ แม่น้ำปิง ประเภทลำน้ำ แม่น้ำสาขา วันที่สำรวจ 6 มิ.ย. 68  
หมู่บ้าน หมู่ที่ 1 ทาม่อน ตำบล แม่ทา อำเภอ แม่ออน จังหวัด เชียงใหม่  
ก่อสร้าง เมื่อปี พ.ศ. 2559 อายุฝาย 9 ปี หน่วยงานรับผิดชอบ อบต.แม่ทา ออกแบบเอง

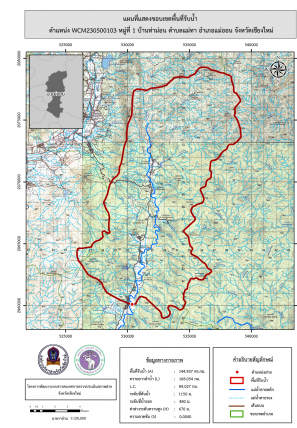
| พื้นที่รับน้ำของฝายและข้อมูลประกอบ | | สภาพโดยรวมของฝายและแนวทางแก้ไขปรับปรุงเบื้องต้น |
|---|---|---|
| | <p><u>ข้อมูลพื้นที่รับน้ำของฝาย</u></p> <p>A = 144.94 ตารางกิโลเมตร</p> <p>L = 168.05 กิโลเมตร</p> <p>LC = 84.03 กิโลเมตร</p> <p>H = 670 เมตร</p> <p>s = 0</p> <p>Return period = 100 ปี</p> <p>อัตราการไหลสูงสุด = 24.5 ลบ.ม./วินาที</p> | <p><b>สภาพโดยรวมของฝาย</b></p> <p>ฝายคอนกรีตก่อสร้างเมื่อปี พ.ศ.2559 มีอายุ 9 ปี ในความรับผิดชอบของอบต.แม่ทา</p> <p>ฝายมีความเสียหายที่รุนแรงจนไม่สามารถเพิ่มระดับน้ำเหนือฝายได้</p> <p>ชาวบ้านเลยทำฝายชั่วคราวขึ้นมาใหม่</p> <p>เป็นลักษณะใช้ไม่มาบักและวางกระสอบทรายตรงกลางให้สูงพอเพื่อเพิ่มระดับน้ำ</p> <p>มีสภาพในแต่ละส่วนดังนี้ ส่วน Protection เหนือน้ำ : ไม่มี ส่วนลาดด้านข้างมีวัชพืชขึ้นมาก</p> <p>ส่วนเหนือน้ำ : ไม่มี ส่วนลาดด้านข้างมีวัชพืชขึ้นมาก ส่วนควบคุมน้ำ :</p> <p>ฝายเดิมมีความเสียหายที่รุนแรงจนไม่สามารถใช้งานได้ ส่วนท้ายน้ำ : ไม่มี</p> <p>ส่วนลาดด้านข้างมีวัชพืชขึ้นมาก ส่วน Protection ท้ายน้ำ : ไม่มี ส่วนลาดด้านข้างมีวัชพืชขึ้นมาก</p> <p>ระบบส่งน้ำ : ปกติสามารถใช้งานได้ มีสภาพตะกอนหน้าฝาย : มีการสะสมของตะกอนปานกลาง"</p> <p><b>แนวทางแก้ไขปรับปรุงเบื้องต้น</b></p> <p>ควรรื้อถอน และก่อสร้างใหม่โดยให้พิจารณาจาก 4 ส่วนดังนี้</p> <ol style="list-style-type: none"><li>1.มีรูปแบบของฝายให้เหมาะสมกับลักษณะภูมิประเทศ ความลาดชันและปริมาณตะกอนในลำน้ำ</li><li>2.ความยาวสันฝายไม่น้อยกว่าความกว้างลำน้ำเดิม</li><li>3.ความสูงสันฝายเหมาะสมไม่ทำให้เกิดน้ำล้นตลิ่งในช่วงน้ำหลาก</li><li>4.อาคารสลายพลังงานด้านหลังตัวฝายสามารถลดพลังงานของน้ำไม่ทำให้เกิดการกัดเซาะท้ายฝาย"</li></ol> |
