ชื่อฝาย พอหลวงแดง ชื่อลำน้ำ ห้วยแม่เลาะ ลำน้ำสาขาของ แม่ทา ประเภทลำน้ำ ลำห้วย วันที่สำรวจ 28 พ.ค. 68
 หมู่บ้าน หมู่ที่ 7 ใหม่ดอนชัย ตำบล แม่ทา อำเภอ แม่ออน จังหวัด เชียงใหม่
 ก่อสร้าง เมื่อปี พ.ศ. 2567 อายุฝาย 1 หน่วยงานรับผิดชอบ อบต.แม่ทา ออกแบบเอง

ผลการตรวจสอบสภาพฝาย

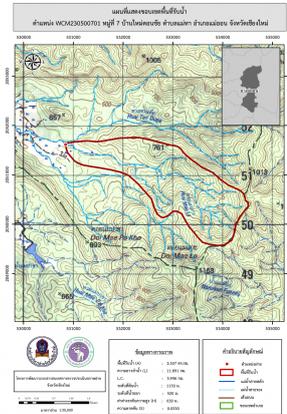
| พื้นที่รับน้ำของฝายและข้อมูลประกอบ | สภาพโดยรวมของฝายและแนวทางแก้ไขปรับปรุงเบื้องต้น |
|---|--|
| <p>ข้อมูลพื้นที่รับน้ำของฝาย</p> <p>A = 3.54 ตารางกิโลเมตร L = 11.89 กิโลเมตร LC = 5.95 กิโลเมตร H = 630 เมตร s = 0.05 c = 0.2 I = 101.98 มิลลิเมตร/ชั่วโมง</p> <p>Return period = 100 ปี อัตราการไหลสูงสุด = 20.05 ลบ.ม./วินาที</p> | <p>สภาพโดยรวมของฝาย</p> <p>ฝายคอนกรีตก่อสร้างเมื่อปี พ.ศ.2567 มีอายุ 1 ปี ในความรับผิดชอบของอบต.แม่ทา เนื่องจากไม่สามารถเข้าไปประเมินตัวฝายได้ จึงได้สอบถามกองช่างพบว่าฝายนี้มีลักษณะเหมือนกับฝายทุ่งนาป่าช้า และมีสภาพในแต่ละส่วนดังนี้ ส่วน Protection เหนือน้ำ : ไม่มี ส่วนเหนือน้ำ : ไม่มี ส่วนควบคุมน้ำ : ปกติสามารถใช้งานได้ ส่วนท้ายน้ำ : ไม่มี ส่วน Protection ท้ายน้ำ : ไม่มี ระบบส่งน้ำ : ปกติสามารถใช้งานได้ มีสภาพตะกอนหน้าฝาย : มีการสะสมของตะกอนน้อย</p> <p>แนวทางแก้ไขปรับปรุงเบื้องต้น</p> <p>มีสภาพโดยรวมปกติ ควรวางมาตรการขุดลอกกำจัดวัชพืช และเศษกิ่งไม้ตามเวลาที่เหมาะสม</p> |
