ชื่อฝาย ดอยน้อย ชื่อลำน้ำ แม่น้ำปิง ลำน้ำสาขาของ - ประเภทลำน้ำ แม่น้ำสายหลัก วันที่สำรวจ 1 ก.ค. 68
 หมู่บ้าน หมู่ที่ 11 ดอยน้อย ตำบล ดอยหล่อ อำเภอ ดอยหล่อ จังหวัด เชียงใหม่
 ก่อสร้าง เมื่อปี พ.ศ. 2560 อายุฝาย 8 ปี หน่วยงานรับผิดชอบ กรมชลประทาน ใช้แบบมาตรฐาน : กรมชลประทาน

ลักษณะทั่วไป			
ประเภทของสันฝาย : ฝายสันมน	ความสูงสันฝาย : 6 เมตร	ความยาวสันฝาย : 125 เมตร	
ประตูระบายน้ำ : มี ชนิดบานประตู : บานโค้ง	ขนาด (กว้าง*สูง) : 7x12	จำนวน : 6 ชุด ชนิดเครื่องยกบาน : เครื่องกว้านมันลวด	
อาคารบังคับน้ำ : มี			
ระบบส่งน้ำ : มี ลักษณะคลอง : คลองตาดคอนกรีต	ขนาดท้องคลองกว้าง : 1.5 เมตร	ความยาวประมาณ : 4 กิโลเมตร

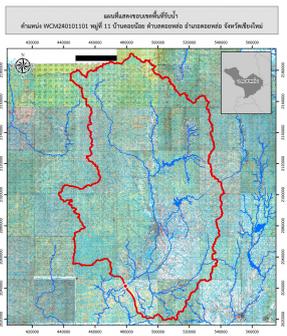
พื้นที่รับน้ำของฝายและข้อมูลประกอบ	สภาพโดยรวมของฝายและแนวทางแก้ไขปรับปรุงเบื้องต้น

<p>ข้อมูลพื้นที่รับน้ำของฝาย A = 11670.31 ตารางกิโลเมตร L = 9956.83 กิโลเมตร LC = 4978.42 กิโลเมตร H = 2220 เมตร s = 0 Return period = 100 ปี อัตราการไหลสูงสุด = 927.91 ลบ.ม./วินาที</p>	<p>สภาพโดยรวมของฝาย ฝายสันมนคอนกรีตก่อสร้างเมื่อปี พ.ศ.2560 มีอายุ 8 ปี ในความรับผิดชอบของกรมชลประทาน ฝายนี้มีขนาดใหญ่เพราะเป็นฝายที่ตั้งอยู่ในแม่น้ำปิง มีสภาพในแต่ละส่วนดังนี้ ส่วน Protection เหนือน้ำ : ไม่มี ส่วนเหนือน้ำ : พื้นมองไม่เห็น ไม่มีลาดด้านข้าง ส่วนควบคุมน้ำ : ปกติสามารถใช้งานได้ แต่มีปัญหาที่ยางกันน้ำรั่วหรือน้ำซึมที่บานประตูระบายน้ำ เพราะยางหมดอายุการใช้งานหรือมีเสื่อมสภาพบ้าง แต่โดยรวมฝายยังคงใช้งานได้ปกติ ส่วนท้ายน้ำ : ปกติสามารถใช้งานได้ ส่วน Protection ท้ายน้ำ : ไม่มีพื้น ส่วนลาดด้านข้างใช้งานได้ปกติ ระบบส่งน้ำ : ปกติสามารถใช้งานได้ มีสภาพตะกอนหน้าฝาย : มีการสะสมของตะกอนน้อย</p> <p>แนวทางแก้ไขปรับปรุงเบื้องต้น มีสภาพโดยรวมปกติ ควรวางมาตรการขุดลอกกำจัดวัชพืช และเศษกิ่งไม้ตามเวลาที่เหมาะสม ควรเปลี่ยนยางกันน้ำซึมตามรอบอายุการใช้งาน</p>
