ชื่อฝาย ชื่อลำน้ำ ห้วยแม่ทေး ลำน้ำสาขาของ แม่น้ำจาง ประเภทลำน้ำ ลำห้วย วันที่สำรวจ 17 ก.ค. 66
 หมู่บ้าน หมู่ที่ 63 บ้านผาลาด ตำบล พระบาท อำเภอ เมืองลำปาง จังหวัด ลำปาง
 ก่อสร้าง เมื่อปี พ.ศ. อายุฝาย หน่วยงานรับผิดชอบ ออกแบบเอง
 เทศบาลเมืองเขลางค์นคร

พิกัดฝาย			
X(UTM)	562945	Y(UTM)	2017002
ลักษณะทั่วไป			
ประเภทของสันฝาย : ฝายไหลตกตรง	ความสูงสันฝาย : 1.50 เมตร	ความยาวสันฝาย : 21.00 เมตร	
ประตูระบายน้ำ : มี	ชนิดบานประตู : บานตรง	ขนาด (กว้าง*สูง) : 1.00*1.00	จำนวน : 1 ชุด ชนิดเครื่องยกบาน : เครื่องก้านคันชัก
อาคารบังคับน้ำ : ไม่มี			
ระบบส่งน้ำ : ไม่มี	ลักษณะคลอง : -	ขนาดกันคลองกว้าง : - เมตร	ความยาวประมาณ : - กิโลเมตรเมตร
ข้อมูลประวัติการซ่อม			
ปี พ.ศ.	รายการซ่อม	หน่วยงาน	หมายเหตุ

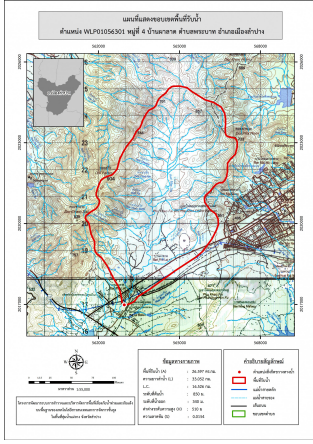
พื้นที่รับน้ำของฝายและข้อมูลประกอบ	สภาพโดยรวมของฝายและแนวทางแก้ไขปรับปรุงเบื้องต้น

<p>ข้อมูลพื้นที่รับน้ำของฝาย $A = 26.6$ ตารางกิโลเมตร $L = 33.05$ กิโลเมตร $LC = 16.53$ กิโลเมตร $H = 510$ เมตร $s = 0.02$ Return period = 100 ปี อัตราการไหลสูงสุด = 62.39 ลบ.ม./วินาที</p>	<p>สภาพโดยรวมของฝาย</p> <p>"เป็นฝาย คสล. ในความรับผิดชอบของเทศบาลเมืองเขลางค์นคร มีองค์ประกอบและสภาพฝายดังนี้ ส่วนควบคุมน้ำ : มีการกัดเซาะ ทรุดตัว และแตกร้าวน้อย มีต้นไม้นั้นต้นขึ้นบริเวณส่วนควบคุมฝาย และส่วนท้ายน้ำกีดขวางทางน้ำ มีวัชพืชขึ้นปานกลาง ส่วนท้ายน้ำ : มีการกัดเซาะ ทรุดตัว และแตกร้าวนปานกลาง มีรูรูโหว่ และการเคลื่อนตัวน้อย มีวัชพืชขึ้นปานกลาง"</p> <p>แนวทางแก้ไขปรับปรุงเบื้องต้น</p> <p>ตัวฝายโดยรวมยังสามารถใช้งานได้แต่มีการทรุดตัว และแตกร้าวก่อนข้างมากมีต้นไม้นั้นต้นขึ้นบริเวณตัวฝาย(ต้นไทร) ซึ่งอยู่ในบริเวณวัดยกอาคารตัด ตัวฝายยังสามารถใช้งานได้ต่อไปได้จนกว่าจะหมดสภาพ หลังจากนั้นควรย้ายตำแหน่งฝาย และก่อสร้างใหม่หากยังมีความต้องการใช้งานอยู่ ระหว่างการใช้งานควรวางมาตรการขุดลอก และกำจัดวัชพืชตามระยะเวลาที่เหมาะสมของพื้นที่</p>
