ชื่อฝาย ชื่อลำน้ำ ห้วยแม่ป๋วย ลำน้ำสาขาของ ห้วยแม่หลวง/แม่น้ำจาง ประเภทลำน้ำ ลำห้วย วันที่สำรวจ 11 ก.ค. 66  
 หมู่บ้าน หมู่ที่ 2 ปางป๋วย ตำบล นาสัก อำเภอ แม่เมาะ จังหวัด ลำปาง  
 ก่อสร้าง เมื่อปี พ.ศ. อายุฝาย มากกว่า 20 ปี หน่วยงานรับผิดชอบ อบจ.ลำปาง ไซ้แบบมาตรฐาน : มข.2527

พิกัดฝาย			
X(UTM)	590663	Y(UTM)	2024237
ลักษณะทั่วไป			
ประเภทของสันฝาย : ฝายไหลตดตรง	ความสูงสันฝาย : 1.20 เมตร	ความยาวสันฝาย : 15.00 เมตร	
ประตูระบายน้ำ : ไม่มี	ชนิดบานประตู : -	ขนาด (กว้าง*สูง) : -	จำนวน : - ชุด ชนิดเครื่องยกบาน : -
อาคารบังคับน้ำ : ไม่มี			
ระบบส่งน้ำ : ไม่มี	ลักษณะคลอง : -	ขนาดกันคลองกว้าง : - เมตร	ความยาวประมาณ : - กิโลเมตรเมตร
ข้อมูลประวัติการซ่อม			
ปี พ.ศ.	รายการซ่อม	หน่วยงาน	หมายเหตุ

## ผลการตรวจสอบสภาพฝาย

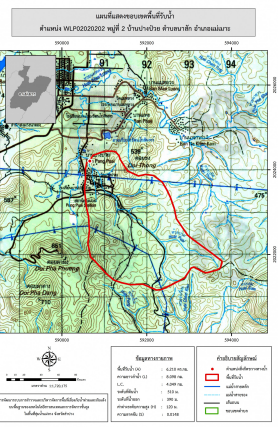
<p>ข้อมูลพื้นที่รับน้ำของฝาย            A = 6.21 ตารางกิโลเมตร            L = 8.1 กิโลเมตร            LC = 4.05 กิโลเมตร            H = 120 เมตร            s = 0.01            c = 0.1            l = 70 มิลลิเมตร/ชั่วโมง            Return period = 100 ปี            อัตราการไหลสูงสุด = 12.08 ลบ.ม./วินาที</p>	<p>สภาพโดยรวมของฝาย</p> <p>เป็นฝาย มข.2527 มีองค์ประกอบ 3 ส่วน คือ ส่วนควบคุมน้ำ ส่วนท้ายน้ำ และส่วน Protection ท้ายน้ำ มีสภาพดังนี้</p> <p>ส่วนควบคุมน้ำ : สภาพโดยทั่วไปมีสภาพปกติสามารถใช้งานได้ มีวัชพืชขึ้นหนาแน่น และมีตะกอนบริเวณหน้าฝายน้อย</p> <p>ส่วนท้ายน้ำ : สภาพโดยทั่วไปมีสภาพปกติสามารถใช้งานได้ มีวัชพืชขึ้นน้อย และมีตะกอนน้อย</p> <p>ส่วน Protection ท้ายน้ำ : มีการกัดเซาะ และทรุดตัวน้อยโดยรวมมีสภาพปกติ มีวัชพืชขึ้นน้อย</p> <p>แนวทางแก้ไขปรับปรุงเบื้องต้น</p> <p>ตัวฝายมีสภาพปกติสามารถใช้งานได้</p> <p>แต่เนื่องจากไม่มีประตูระบายน้ำไม่สามารถใช้ระบายตะกอนทรายได้</p> <p>ดังนั้นควรวางแผนการขุดลอก กำจัดวัชพืชตามระยะเวลาที่เหมาะสมของพื้นที่</p>
