ชื่อฝาย ชื่อลำน้ำ ห้วยแม่บ่วง ลำน้ำสาขาของ ห้วยแม่หลวง/แม่น้ำจาง ประเภทลำน้ำ ลำห้วย วันที่สำรวจ 11 ก.ค. 66  
 หมู่บ้าน หมู่ที่ 2 ปางบ่วง ตำบล นาสัก อำเภอ แม่เมาะ จังหวัด ลำปาง  
 ก่อสร้าง เมื่อปี พ.ศ. อายุฝาย มากกว่า 10 ปี หน่วยงานรับผิดชอบ อบต.นาสัก ออกแบบเอง

พิกัดฝาย			
X(UTM)	590610	Y(UTM)	2024343

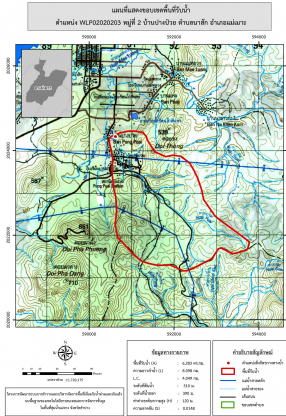
พื้นที่รับน้ำของฝายและข้อมูลประกอบ	สภาพโดยรวมของฝายและแนวทางแก้ไขปรับปรุงเบื้องต้น
------------------------------------	---

<p>ข้อมูลพื้นที่รับน้ำของฝาย</p> <p>A = 6.28 ตารางกิโลเมตร</p> <p>L = 8.1 กิโลเมตร</p> <p>LC = 4.05 กิโลเมตร</p> <p>H = 120 เมตร</p> <p>s = 0.01</p> <p>c = 0.1</p> <p>I = 70 มิลลิเมตร/ชั่วโมง</p> <p>Return period = 100 ปี</p> <p>อัตราการไหลสูงสุด = 12.23 ลบ.ม./วินาที</p>	<p>สภาพโดยรวมของฝาย</p> <p>เป็นฝาย คสล. ในความรับผิดชอบของ อบต.นาสัก เมืองค้ประกอบ และสภาพฝายดังนี้</p> <p>ส่วนเหนือน้ำ : มีสภาพปกติสามารถใช้งานได้ มีวัชพืชขึ้นน้อย และมีตะกอนน้อย</p> <p>ส่วนควบคุมน้ำ : มีสภาพปกติสามารถใช้งานได้ มีวัชพืชขึ้นน้อย มีการก่อบปิดประตุน้ำ</p> <p>ส่วนท้ายน้ำ : มีสภาพปกติสามารถใช้งานได้ มีตะกอนน้อย</p> <p>แนวทางแก้ไขปรับปรุงเบื้องต้น</p> <p>ตัวฝายมีสภาพปกติสามารถใช้งานได้</p> <p>แต่เนื่องจากประตุน้ำมีการก่อบปิดไม่สามารถใช้ระบายตะกอนทรายได้</p> <p>ดังนั้นควรวางแผนการขุดลอก กำจัดวัชพืชตามระยะเวลาที่เหมาะสมของพื้นที่</p>
---	---
