ชื่อฝาย ชื่อลำน้ำ ห้วยแม่หลวง ลำน้ำสาขาของ แม่น้ำจาง ประเภทลำน้ำ ลำห้วย วันที่สำรวจ 11 ก.ค. 66
 หมู่บ้าน หมู่ที่ 3 วังน้ำตอง ตำบล นาสัก อำเภอ แม่เมาะ จังหวัด ลำปาง
 ก่อสร้าง เมื่อปี พ.ศ. อายุฝาย มากกว่า 20 ปี หน่วยงานรับผิดชอบ อบต.นาสัก ใช้แบบมาตรฐาน : มข.2527

ผลการตรวจสอบสภาพฝาย

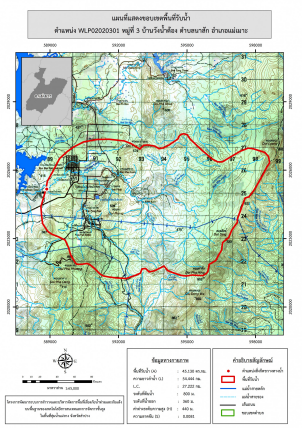
พื้นที่รับน้ำของฝายและข้อมูลประกอบ	สภาพโดยรวมของฝายและแนวทางแก้ไขปรับปรุงเบื้องต้น

<p>ข้อมูลพื้นที่รับน้ำของฝาย A = 45.13 ตารางกิโลเมตร L = 54.44 กิโลเมตร LC = 27.22 กิโลเมตร H = 440 เมตร s = 0.01 Return period = 100 ปี อัตราการไหลสูงสุด = 87.07 ลบ.ม./วินาที</p>	<p>สภาพโดยรวมของฝาย เป็นฝาย มข.2527 มีองค์ประกอบ 2 ส่วน คือ ส่วนควบคุมน้ำ และส่วนท้ายน้ำ โดยรวมมีสภาพดังนี้ ส่วนควบคุมน้ำ : สภาพโดยทั่วไปมีสภาพปกติสามารถใช้งานได้ มีวัชพืชขึ้นน้อย มีตะกอนบริเวณหน้าฝายปานกลาง มีวัชพืชขึ้นน้อย ส่วนท้ายน้ำ : สภาพโดยทั่วไปมีสภาพปกติสามารถใช้งานได้ มีวัชพืชขึ้นน้อย และมีตะกอนน้อย</p> <p>แนวทางแก้ไขปรับปรุงเบื้องต้น ตัวฝายมีสภาพปกติสามารถใช้งานได้ ควรวางมาตรการขุดลอก และกำจัดวัชพืชตามระยะเวลาที่เหมาะสมของพื้นที่</p>
