ชื่อฝาย **ชื่อลำน้ำ** ห้วยแม่หลวง **ลำน้ำสาขาของ** แม่น้ำจาง **ประเภทลำน้ำ** ลำห้วย **วันที่สำรวจ** 11 ก.ค. 66
หมู่บ้าน หมู่ที่ 3 **วังน้ำตอง** **ตำบล** นาสัก **อำเภอ** แม่เมาะ **จังหวัด** ลำปาง
ก่อสร้าง เมื่อปี พ.ศ. 2560 **อายุฝาย** 6 **หน่วยงานรับผิดชอบ** อบต.นาสัก **ออกแบบเอง**

พิกัดฝาย			
X(UTM)	589103	Y(UTM)	2025407
ลักษณะทั่วไป			
ประเภทของสันฝาย : ฝายสันมน	ความสูงสันฝาย : 1.50 เมตร	ความยาวสันฝาย : 18.00 เมตร	
ประตูระบายน้ำ : มี	ชนิดบานประตู : บานตรง	ขนาด (กว้าง*สูง) : 2.00*1.50	จำนวน : 1 ชุด ชนิดเครื่องยกบาน : -
อาคารบังคับน้ำ : ไม่มี			
ระบบส่งน้ำ : ไม่มี	ลักษณะคลอง : -	ขนาดกันคลองกว้าง : - เมตร	ความยาวประมาณ : - กิโลเมตรเมตร
ข้อมูลประวัติการซ่อม			
ปี พ.ศ.	รายการซ่อม	หน่วยงาน	หมายเหตุ

ผลการตรวจสอบสภาพฝาย

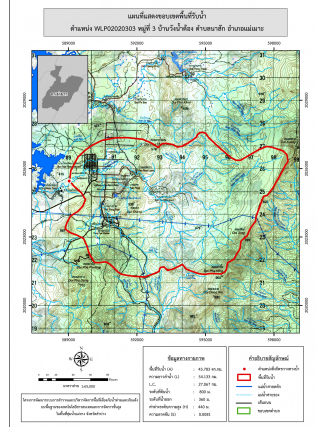
พื้นที่รับน้ำของฝายและข้อมูลประกอบ	สภาพโดยรวมของฝายและแนวทางแก้ไขปรับปรุงเบื้องต้น

<p>ข้อมูลพื้นที่รับน้ำของฝาย A = 43.78 ตารางกิโลเมตร L = 54.13 กิโลเมตร LC = 27.07 กิโลเมตร H = 440 เมตร s = 0.01 Return period = 100 ปี อัตราการไหลสูงสุด = 85.42 ลบ.ม./วินาที</p>	<p>สภาพโดยรวมของฝาย เป็นฝาย คสล. ในความรับผิดชอบของ อบต.นาสัก มีองค์ประกอบ และสภาพฝายดังนี้ ส่วนเหนือน้ำ : มีสภาพปกติสามารถใช้งานได้ มีวัชพืชขึ้นน้อย และมีตะกอนปานกลาง ส่วนควบคุมน้ำ : มีสภาพปกติสามารถใช้งานได้ มีวัชพืชขึ้นน้อย ส่วนท้ายน้ำ : มีสภาพปกติสามารถใช้งานได้ มีตะกอนน้อย ส่วน Protection ท้ายน้ำ : มีการกัดเซาะ และทรุดตัวน้อย โดยรวมมีสภาพปกติ มีวัชพืชขึ้นน้อย</p> <p>แนวทางแก้ไขปรับปรุงเบื้องต้น ตัวฝายมีสภาพปกติสามารถใช้งานได้ ควรวางมาตรการขุดลอก กำจัดวัชพืชตามระยะเวลาที่เหมาะสมของพื้นที่</p>
