ชื่อฝาย ชื่อลำน้ำ ห้วยแม่หลวง ลำน้ำสาขาของ แม่น้ำจาง ประเภทลำน้ำ ลำห้วย วันที่สำรวจ 11 ก.ค. 66
 หมู่บ้าน หมู่ที่ 3 วังน้ำตอง ตำบล นาสัก อำเภอ แม่เมาะ จังหวัด ลำปาง
 ก่อสร้าง เมื่อปี พ.ศ. 2550 อายุฝาย 16 หน่วยงานรับผิดชอบ อบต.นาสัก ออกแบบเอง

ลักษณะทั่วไป

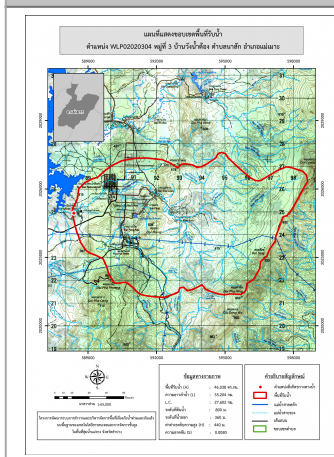
พื้นที่รับน้ำของฝายและข้อมูลประกอบ

ข้อมูลพื้นที่รับน้ำของฝาย
 A = 46.04 ตารางกิโลเมตร
 L = 55.2 กิโลเมตร
 LC = 27.6 กิโลเมตร
 H = 440 เมตร
 s = 0.01
 Return period = 100 ปี
 อัตราการไหลสูงสุด = 88.17 ลบ.ม./วินาที
