ชื่อฝาย โป่งเหนือ ชื่อลำน้ำ ห้วยแม่เขียน ลำน้ำสาขาของ แม่น้ำจาง ประเภทลำน้ำ ลำห้วย วันที่สำรวจ 10 ก.ค. 66
 หมู่บ้าน หมู่ที่ 4 นาสิก ตำบล นาสิก อำเภอ แม่เมาะ จังหวัด ลำปาง
 ก่อสร้าง เมื่อปี พ.ศ. อายุฝาย มากกว่า 10 ปี หน่วยงานรับผิดชอบ อบต.นาสิก ออกแบบเอง

ลักษณะทั่วไป			
ประเภทของสันฝาย : ฝายสันมน	ความสูงสันฝาย : 1.50 เมตร	ความยาวสันฝาย : 12.00 เมตร	
ประตูระบายน้ำ : มี	ชนิดบานประตู : บานตรง	ขนาด (กว้าง*สูง) : 1.50*1.50	จำนวน : 1 ชุด ชนิดเครื่องยกบาน : -
อาคารบังคับน้ำ : ไม่มี			
ระบบส่งน้ำ : ไม่มี	ลักษณะคลอง : -	ขนาดกันคลองกว้าง : - เมตร	ความยาวประมาณ : - กิโลเมตรเมตร
ข้อมูลประวัติการซ่อม			
ปี พ.ศ.	รายการซ่อม	หน่วยงาน	หมายเหตุ

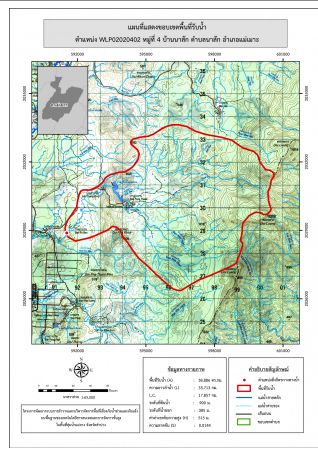
พื้นที่รับน้ำของฝายและข้อมูลประกอบ	สภาพโดยรวมของฝายและแนวทางแก้ไขปรับปรุงเบื้องต้น

<p>ข้อมูลพื้นที่รับน้ำของฝาย</p> <p>A = 38.89 ตารางกิโลเมตร</p> <p>L = 35.71 กิโลเมตร</p> <p>LC = 17.86 กิโลเมตร</p> <p>H = 515 เมตร</p> <p>s = 0.01</p> <p>Return period = 100 ปี</p> <p>อัตราการไหลสูงสุด = 79.27 ลบ.ม./วินาที</p>	<p>สภาพโดยรวมของฝาย</p> <p>เป็นฝาย คสล. ในความรับผิดชอบของ อบต.นาสิก สร้างทดแทนฝายเดิม มีองค์ประกอบและสภาพฝายดังนี้</p> <p>ส่วนเหนือน้ำ : มีสภาพปกติสามารถใช้งานได้</p> <p>ส่วนควบคุมน้ำ : มีสภาพปกติสามารถใช้งานได้</p> <p>ส่วนท้ายน้ำ : มีสภาพปกติสามารถใช้งานได้</p> <p>ทางด้านเหนือน้ำมีโครงสร้างฝาย มข.2527 เดิมอยู่ถูกกัดเซาะพังเสียหายหมดสภาพ</p> <p>แนวทางแก้ไขปรับปรุงเบื้องต้น</p> <p>ตัวฝายมีสภาพปกติสามารถใช้งานได้</p> <p>ควรรื้อถอนฝายเดิมที่อยู่ด้านเหนือน้ำออกเพื่อให้ระบายน้ำได้ดีในช่วงฤดูน้ำหลาก และวางมาตรการขุดลอก และกำจัดวัชพืชตามระยะเวลาที่เหมาะสมของพื้นที่</p>
