ชื่อฝาย ชื่อลำน้ำ ห้วยแม่เขียน ลำน้ำสาขาของ แม่น้ำจาง ประเภทลำน้ำ ลำห้วย วันที่สำรวจ 10 ก.ค. 66  
 หมู่บ้าน หมู่ที่ 4 นาสิก ตำบล นาสิก อำเภอ แม่เมาะ จังหวัด ลำปาง  
 ก่อสร้าง เมื่อปี พ.ศ. 2559 อายุฝาย 7 หน่วยงานรับผิดชอบ อบต.นาสิก ออกแบบเอง

ลักษณะทั่วไป			
ประเภทของสันฝาย : ฝายสันมน	ความสูงสันฝาย : 1.50 เมตร	ความยาวสันฝาย : 18.00 เมตร	
ประตูระบายน้ำ : มี	ชนิดบานประตู : บานตรง	ขนาด (กว้าง*สูง) : 2.00*1.50	จำนวน : 1 ชุด ชนิดเครื่องยกบาน : -
อาคารบังคับน้ำ : ไม่มี			
ระบบส่งน้ำ : ไม่มี	ลักษณะคลอง : -	ขนาดกันคลองกว้าง : - เมตร	ความยาวประมาณ : - กิโลเมตรเมตร
ข้อมูลประวัติการซ่อม			
ปี พ.ศ.	รายการซ่อม	หน่วยงาน	หมายเหตุ

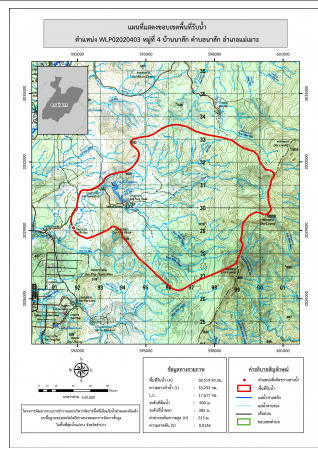
พื้นที่รับน้ำของฝายและข้อมูลประกอบ	สภาพโดยรวมของฝายและแนวทางแก้ไขปรับปรุงเบื้องต้น

<p>ข้อมูลพื้นที่รับน้ำของฝาย  <math>A = 38.52</math> ตารางกิโลเมตร  <math>L = 35.23</math> กิโลเมตร  <math>LC = 17.62</math> กิโลเมตร  <math>H = 515</math> เมตร  <math>s = 0.01</math>            Return period = 100 ปี            อัตราการไหลสูงสุด = 78.8 ลบ.ม./วินาที</p>	<p>สภาพโดยรวมของฝาย</p> <p>เป็นฝาย คสล. ในความรับผิดชอบของ อบต.นาสิก สร้างทดแทนฝายเดิม มีองค์ประกอบและสภาพฝายดังนี้</p> <p>ส่วนเหนือน้ำ : มีสภาพปกติสามารถใช้งานได้ มีวัชพืชขึ้นน้อย</p> <p>ส่วนควบคุมน้ำ : มีสภาพปกติสามารถใช้งานได้ มีวัชพืชขึ้นน้อย</p> <p>ส่วนท้ายน้ำ : มีสภาพปกติสามารถใช้งานได้ มีวัชพืชขึ้นน้อย</p> <p>แนวทางแก้ไขปรับปรุงเบื้องต้น</p> <p>ตัวฝายมีสภาพปกติสามารถใช้งานได้ ควรวางมาตรการขุดลอกและกำจัดวัชพืชตามระยะเวลาที่เหมาะสมของพื้นที่</p>
