ชื่อฝาย ชื่อลำน้ำ ห้วยแม่เขียน ลำน้ำสาขาของ แม่น้ำจาง ประเภทลำน้ำ ลำห้วย วันที่สำรวจ 10 ก.ค. 66
 หมู่บ้าน หมู่ที่ 4 นาสัก ตำบล นาสัก อำเภอ แม่เมาะ จังหวัด ลำปาง
 ก่อสร้าง เมื่อปี พ.ศ. 2559 อายุฝาย 7 หน่วยงานรับผิดชอบ อบต.นาสัก ออกแบบเอง

พิกัดฝาย			
X(UTM)	591790	Y(UTM)	2029140

ลักษณะทั่วไป

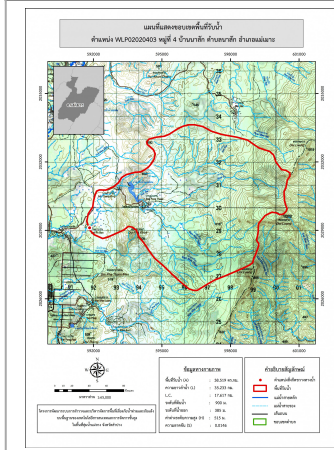
พื้นที่รับน้ำของฝายและข้อมูลประกอบ

ข้อมูลพื้นที่รับน้ำของฝาย
 A = 38.52 ตารางกิโลเมตร
 L = 35.23 กิโลเมตร
 LC = 17.62 กิโลเมตร
 H = 515 เมตร
 s = 0.01
 Return period = 100 ปี
 อัตราการไหลสูงสุด = 78.8 ลบ.ม./วินาที
