ชื่อฝาย ชื่อลำน้ำ ห้วยแม่เขียน ลำน้ำสาขาของ แม่น้ำจาง ประเภทลำน้ำ ลำห้วย วันที่สำรวจ 13 ก.ค. 66  
 หมู่บ้าน หมู่ที่ 4 นาสัก ตำบล นาสัก อำเภอ แม่เมาะ จังหวัด ลำปาง  
 ก่อสร้าง เมื่อปี พ.ศ. อายุฝาย มากกว่า 15 ปี หน่วยงานรับผิดชอบ อบต.นาสัก ออกแบบเอง

ลักษณะทั่วไป			
ประเภทของสันฝาย : ฝายสันมน	ความสูงสันฝาย : 1.30 เมตร	ความยาวสันฝาย : 10.00 เมตร	
ประตูระบายน้ำ : มี	ชนิดบานประตู : บานตรง	ขนาด (กว้าง*สูง) : 1.30*1.30	จำนวน : 1 ชุด ชนิดเครื่องยกบาน : -
อาคารบังคับน้ำ : ไม่มี			
ระบบส่งน้ำ : ไม่มี	ลักษณะคลอง : -	ขนาดกันคลองกว้าง : - เมตร	ความยาวประมาณ : - กิโลเมตรเมตร
ข้อมูลประวัติการซ่อม			
ปี พ.ศ.	รายการซ่อม	หน่วยงาน	หมายเหตุ

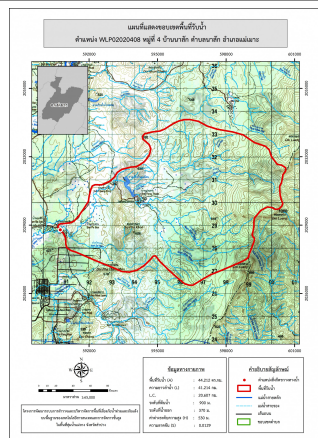
พื้นที่รับน้ำของฝายและข้อมูลประกอบ	สภาพโดยรวมของฝายและแนวทางแก้ไขปรับปรุงเบื้องต้น

<p>ข้อมูลพื้นที่รับน้ำของฝาย            A = 44.21 ตารางกิโลเมตร            L = 41.21 กิโลเมตร            LC = 20.61 กิโลเมตร            H = 530 เมตร            s = 0.01            Return period = 100 ปี            อัตราการไหลสูงสุด = 85.95 ลบ.ม./วินาที</p>	<p>สภาพโดยรวมของฝาย</p> <p>เป็นฝาย คสล. ในความรับผิดชอบของ อบต.นาสัก มีองค์ประกอบ และสภาพฝายดังนี้</p> <p>ส่วนเหนือน้ำ : มีสภาพปกติสามารถใช้งานได้ มีวัชพืชขึ้นน้อย</p> <p>ส่วนควบคุมน้ำ : มีสภาพปกติสามารถใช้งานได้ มีวัชพืชขึ้นน้อย</p> <p>ส่วนท้ายน้ำ : มีสภาพปกติสามารถใช้งานได้ มีวัชพืชขึ้นน้อย</p> <p>แนวทางแก้ไขปรับปรุงเบื้องต้น</p> <p>ตัวฝายมีสภาพปกติสามารถใช้งานได้ ควรวางแผนการขุดลอก และกำจัดวัชพืชตามระยะเวลาที่เหมาะสมของพื้นที่</p>
