ชื่อฝาย ชื่อลำน้ำ ห้วยแม่หลวง ลำน้ำสาขาของ แม่น้ำจาง ประเภทลำน้ำ ลำห้วย วันที่สำรวจ 11 ก.ค. 66
 หมู่บ้าน หมู่ที่ 5 ไหมรัตน์โกสินทร์ ตำบล นาสัก อำเภอ แม่เมาะ จังหวัด ลำปาง
 ก่อสร้าง เมื่อปี พ.ศ. 2559 อายุฝาย 7 หน่วยงานรับผิดชอบ อบต.นาสัก ออกแบบเอง

พิกัดฝาย			
X(UTM)	590896	Y(UTM)	2026109

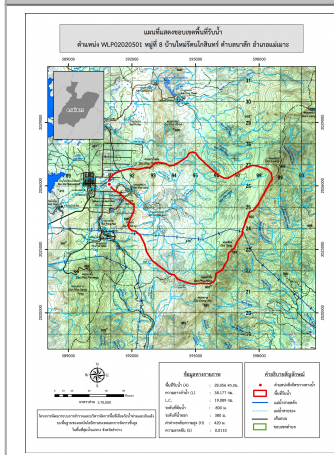
ข้อมูลพื้นที่รับน้ำของฝาย

พื้นที่รับน้ำของฝายและข้อมูลประกอบ

A = 28.06 ตารางกิโลเมตร
 L = 38.18 กิโลเมตร
 LC = 19.09 กิโลเมตร
 H = 420 เมตร
 s = 0.01
 Return period = 100 ปี
 อัตราการไหลสูงสุด = 64.53 ลบ.ม./วินาที
