ชื่อฝาย **ชื่อลำน้ำ** ห้วยแม่หลวง **ลำน้ำสาขาของ** แม่น้ำจาง **ประเภทลำน้ำ** ลำห้วย **วันที่สำรวจ** 11 ก.ค. 66
หมู่บ้าน หมู่ที่ 5 ไหมรัตน์โกสินทร์ **ตำบล** นาสัก **อำเภอ** แม่เมาะ **จังหวัด** ลำปาง
ก่อสร้าง เมื่อปี พ.ศ. **อายุฝาย** มากกว่า 15 ปี **หน่วยงานรับผิดชอบ** การไฟฟ้าฝายผลิต **ออกแบบเอง**

ผลการตรวจสอบสภาพฝาย

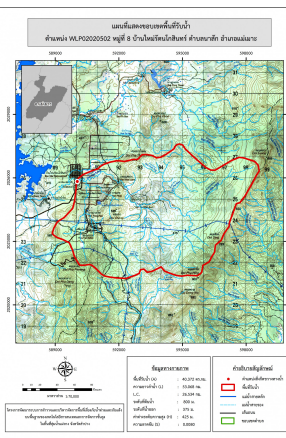
พื้นที่รับน้ำของฝายและข้อมูลประกอบ	สภาพโดยรวมของฝายและแนวทางแก้ไขปรับปรุงเบื้องต้น

<p>ข้อมูลพื้นที่รับน้ำของฝาย A = 40.37 ตารางกิโลเมตร L = 53.07 กิโลเมตร LC = 26.53 กิโลเมตร H = 425 เมตร s = 0.01 Return period = 100 ปี อัตราการไหลสูงสุด = 81.16 ลบ.ม./วินาที</p>	<p>สภาพโดยรวมของฝาย เป็นฝายในความรับผิดชอบของ กพผ. มีองค์ประกอบ และสภาพฝายดังนี้ ส่วนควบคุมน้ำ : มีสภาพปกติสามารถใช้งานได้ มีวัชพืชขึ้นน้อย ส่วนท้ายน้ำ : มีสภาพปกติสามารถใช้งานได้ มีวัชพืชขึ้นน้อย ระบบส่งน้ำ : มีสภาพปกติสามารถใช้งานได้ มีวัชพืชขึ้นน้อย แนวทางแก้ไขปรับปรุงเบื้องต้น ตัวฝายมีสภาพปกติสามารถใช้งานได้ ควรวางมาตรการขุดลอก และกำจัดวัชพืชตามระยะเวลาที่เหมาะสมของพื้นที่</p>
