ชื่อฝาย ชื่อลำน้ำ ห้วยแม่หลวง ลำน้ำสาขาของ แม่น้ำจาง ประเภทลำน้ำ ลำห้วย วันที่สำรวจ 11 ก.ค. 66
 หมู่บ้าน หมู่ที่ 7 แม่หลวง ตำบล นาสัก อำเภอ แม่เมาะ จังหวัด ลำปาง
 ก่อสร้าง เมื่อปี พ.ศ. อายุฝาย มากกว่า 30 ปี หน่วยงานรับผิดชอบ อบต.นาสัก ออกแบบเอง

ลักษณะทั่วไป

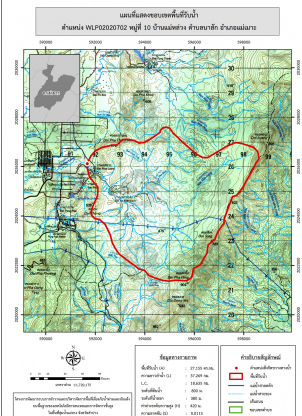
พื้นที่รับน้ำของฝายและข้อมูลประกอบ

<p>ข้อมูลพื้นที่รับน้ำของฝาย A = 27.16 ตารางกิโลเมตร L = 37.27 กิโลเมตร LC = 18.64 กิโลเมตร H = 420 เมตร s = 0.01 Return period = 100 ปี อัตราการไหลสูงสุด = 63.21 ลบ.ม./วินาที</p>	<p>สภาพโดยรวมของฝาย</p> <p>เป็นฝาย คลส. ในความรับผิดชอบของ อบต.นาสัก มีองค์ประกอบ และสภาพฝายดังนี้</p> <p>ส่วนเหนือน้ำ : มีสภาพปกติสามารถใช้งานได้ มีวัชพืชขึ้นน้อย มีตะกอนปานกลาง</p> <p>ส่วนควบคุมน้ำ : มีสภาพปกติสามารถใช้งานได้ มีวัชพืชขึ้นน้อย</p> <p>ส่วนท้ายน้ำ : มีการกัดเซาะ แดกร้าว และมีสิ่งกีดขวางน้อยโดยรวมสามารถใช้งานได้ มีวัชพืชขึ้นปานกลาง มีตะกอนน้อย</p> <p>ระบบส่งน้ำ : มีสภาพปกติสามารถใช้งานได้ มีวัชพืชขึ้นน้อย</p> <p>แนวทางแก้ไขปรับปรุงเบื้องต้น</p> <p>ตัวฝายมีสภาพปกติสามารถใช้งานได้ ควรวางมาตรการขุดลอก และกำจัดวัชพืชตามระยะเวลาที่เหมาะสมของพื้นที่</p>
