ชื่อฝาย ชื่อลำน้ำ ห้วยแม่หลวง ลำน้ำสาขาของ แม่น้ำจาง ประเภทลำน้ำ ลำห้วย วันที่สำรวจ 11 ก.ค. 66
 หมู่บ้าน หมู่ที่ 7 แม่หลวง ตำบล นาสัก อำเภอ แม่เมาะ จังหวัด ลำปาง
 ก่อสร้าง เมื่อปี พ.ศ. อายุฝาย มากกว่า 10 ปี หน่วยงานรับผิดชอบ อบต.นาสัก ออกแบบเอง

ผลการตรวจสอบสภาพฝาย

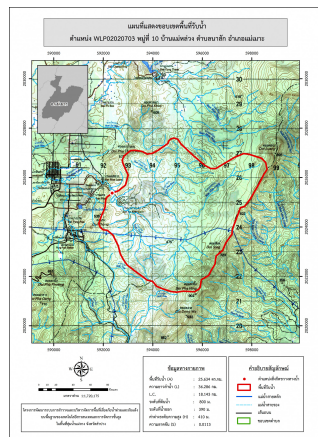
พื้นที่รับน้ำของฝายและข้อมูลประกอบ	สภาพโดยรวมของฝายและแนวทางแก้ไขปรับปรุงเบื้องต้น

<p>ข้อมูลพื้นที่รับน้ำของฝาย A = 25.63 ตารางกิโลเมตร L = 36.29 กิโลเมตร LC = 18.14 กิโลเมตร H = 410 เมตร s = 0.01 Return period = 100 ปี อัตราการไหลสูงสุด = 60.96 ลบ.ม./วินาที</p>	<p>สภาพโดยรวมของฝาย</p> <p>เป็นฝาย คสล. ในความรับผิดชอบของ อบต.นาสัก มีองค์ประกอบ และสภาพฝายดังนี้</p> <p>ส่วนเหนือน้ำ : มีสภาพปกติสามารถใช้งานได้ มีวัชพืชขึ้นปานกลาง และมีเศษกิ่งไม้กีดขวางทางน้ำน้อย</p> <p>ส่วนควบคุมน้ำ : มีสภาพปกติสามารถใช้งานได้ มีวัชพืชขึ้นน้อย และมีเศษกิ่งไม้กีดขวางทางน้ำน้อย</p> <p>ส่วนท้ายน้ำ : มีสภาพปกติสามารถใช้งานได้ มีวัชพืชขึ้นน้อย</p> <p>แนวทางแก้ไขปรับปรุงเบื้องต้น</p> <p>ตัวฝายมีสภาพปกติสามารถใช้งานได้ ควรวางมาตรการขุดลอก และกำจัดวัชพืชตามระยะเวลาที่เหมาะสมของพื้นที่</p>
