ชื่อฝาย ร่องเก๊าสี่ ชื่อลำน้ำ ห้วยคำ ลำน้ำสาขาของ ห้วยแม่เขียน/แม่น้ำจาง ประเภทลำน้ำ ลำห้วย วันที่สำรวจ 12 ก.ค. 66  
 หมู่บ้าน หมู่ที่ 1 ปงแทน ตำบล จางเหนือ อำเภอ แม่เมาะ จังหวัด ลำปาง  
 ก่อสร้าง เมื่อปี พ.ศ. อายุฝาย มากกว่า 30 ปี หน่วยงานรับผิดชอบ ที่ว่าการอำเภอแม่เมาะ ออกแบบเอง

## ผลการตรวจสอบสภาพฝาย

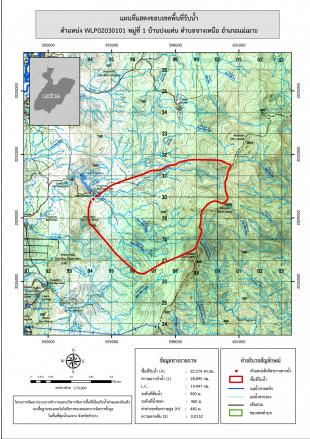
พื้นที่รับน้ำของฝายและข้อมูลประกอบ		สภาพโดยรวมของฝายและแนวทางแก้ไขปรับปรุงเบื้องต้น

<p><u>ข้อมูลพื้นที่รับน้ำของฝาย</u></p> <p>A = 22.57 ตารางกิโลเมตร</p> <p>L = 28.89 กิโลเมตร</p> <p>LC = 14.45 กิโลเมตร</p> <p>H = 440 เมตร</p> <p>s = 0.02</p> <p>c = 0.1</p> <p>I = มิลลิเมตร/ชั่วโมง</p> <p>Return period = 100 ปี</p> <p>อัตราการไหลสูงสุด = 56.27 ลบ.ม./วินาที</p>	<p><u>สภาพโดยรวมของฝาย</u></p> <p>เป็นฝาย คสล. ที่ก่อสร้างโดยที่ว่าการอำเภอแม่เมาะ มีอายุค่อนข้างมาก ปัจจุบันยังสามารถใช้งานได้แต่มีสภาพทรุดโทรม โดยแต่ละส่วนมีสภาพดังนี้</p> <p>ส่วนเหนือน้ำ : มีการกัดเซาะ ทรุดตัว และแตกร้าวน้อยสามารถใช้งานได้</p> <p>มีวัชพืชขึ้นกีดขวางทางน้ำน้อย</p> <p>ส่วนควบคุมน้ำ : มีการกัดเซาะ ทรุดตัว และแตกร้าวน้อยสามารถใช้งานได้</p> <p>มีวัชพืชขึ้นกีดขวางทางน้ำน้อย</p> <p>ส่วนท้ายน้ำ : มีการกัดเซาะ ทรุดตัว แตกร้าว ร้าว และมีรูโพรงน้อยเนื่องจากสภาพที่ค่อนข้างเก่า</p> <p>มีวัชพืชขึ้นกีดขวางทางน้ำน้อย</p> <p>ระบบส่งน้ำ : สภาพโดยรวมปกติสามารถใช้งานได้มีวัชพืชขึ้นน้อย</p> <p><u>แนวทางแก้ไขปรับปรุงเบื้องต้น</u></p> <p>ตัวฝายโดยรวมมีสภาพยังพอใช้งานได้แต่เนื่องจากเป็นฝายที่ค่อนข้างเก่ามีการทรุดโทรมตามกาลเวลาไม่เหมาะกับการปรับปรุงซ่อมแซมสามารถใช้งานได้จนกว่าจะหมดสภาพ หลังจากนั้นจึงรื้อถอน และก่อสร้างใหม่ในรูปแบบ และขนาดที่เหมาะสม ในช่วงระยะเวลา ก่อนที่จะมีการก่อสร้างใหม่ควรวางมาตรการขุดลอก และกำจัดวัชพืชตามระยะเวลาที่เหมาะสมของพื้นที่</p>
