ชื่อฝาย ร่องเก๊าสี่ ชื่อลำน้ำ ห้วยคำ ลำน้ำสาขาของ ห้วยแม่เขียน/แม่น้ำจาง ประเภทลำน้ำ ลำห้วย วันที่สำรวจ 12 ก.ค. 66
 หมู่บ้าน หมู่ที่ 1 ปงแทน ตำบล จางเหนือ อำเภอ แม่เมาะ จังหวัด ลำปาง
 ก่อสร้าง เมื่อปี พ.ศ. อายุฝาย มากกว่า 30 ปี หน่วยงานรับผิดชอบ ที่ว่าการอำเภอแม่เมาะ ออกแบบเอง

ผลการตรวจสอบสภาพฝาย

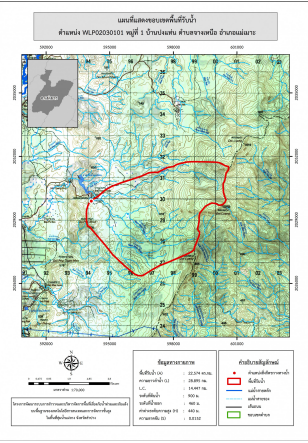
พื้นที่รับน้ำของฝายและข้อมูลประกอบ		สภาพโดยรวมของฝายและแนวทางแก้ไขปรับปรุงเบื้องต้น

<p>ข้อมูลพื้นที่รับน้ำของฝาย</p> <p>A = 22.57 ตารางกิโลเมตร</p> <p>L = 28.89 กิโลเมตร</p> <p>LC = 14.45 กิโลเมตร</p> <p>H = 440 เมตร</p> <p>s = 0.02</p> <p>c = 0.1</p> <p>I = มิลลิเมตร/ชั่วโมง</p> <p>Return period = 100 ปี</p> <p>อัตราการไหลสูงสุด = 56.27 ลบ.ม./วินาที</p>	<p>สภาพโดยรวมของฝาย</p> <p>เป็นฝาย คสล. ที่ก่อสร้างโดยที่ว่าการอำเภอแม่เมาะ มีอายุค่อนข้างมาก ปัจจุบันยังสามารถใช้งานได้แต่มีสภาพทรุดโทรม โดยแต่ละส่วนมีสภาพดังนี้</p> <p>ส่วนเหนือน้ำ : มีการกัดเซาะ ทรุดตัว และแตกร้าวน้อยสามารถใช้งานได้</p> <p>มีวัชพืชขึ้นกีดขวางทางน้ำน้อย</p> <p>ส่วนควบคุมน้ำ : มีการกัดเซาะ ทรุดตัว และแตกร้าวน้อยสามารถใช้งานได้</p> <p>มีวัชพืชขึ้นกีดขวางทางน้ำน้อย</p> <p>ส่วนท้ายน้ำ : มีการกัดเซาะ ทรุดตัว แตกร้าว รั่ว และมีรูโพรงน้อยเนื่องจากสภาพที่ค่อนข้างเก่า</p> <p>มีวัชพืชขึ้นกีดขวางทางน้ำน้อย</p> <p>ระบบส่งน้ำ : สภาพโดยรวมปกติสามารถใช้งานได้มีวัชพืชขึ้นน้อย</p> <p>แนวทางแก้ไขปรับปรุงเบื้องต้น</p> <p>ตัวฝายโดยรวมมีสภาพยังพอใช้งานได้แต่เนื่องจากเป็นฝายที่ค่อนข้างเก่ามีการทรุดโทรมตามกาลเวลาไม่เหมาะกับการปรับปรุงซ่อมแซมสามารถใช้งานได้จนกว่าจะหมดสภาพ หลังจากนั้นจึงรื้อถอน และก่อสร้างใหม่ในรูปแบบ และขนาดที่เหมาะสม ในช่วงระยะเวลา ก่อนที่จะมีการก่อสร้างใหม่ควรวางมาตรการขุดลอก และกำจัดวัชพืชตามระยะเวลาที่เหมาะสมของพื้นที่</p>
