ชื่อฝาย ชื่อลำน้ำ ห้วยปู ลำน้ำสาขาของ ห้วยค่า/ห้วยแม่เผียน ประเภทลำน้ำ ลำห้วย วันที่สำรวจ 12 ก.ค. 66  
 หมู่บ้าน หมู่ที่ 1 ปงแทน ตำบล จางเหนือ อำเภอ แม่เมား จังหวัด ลำปาง  
 ก่อสร้าง เมื่อปี พ.ศ. อายุฝาย มากกว่า 20 ปี หน่วยงานรับผิดชอบ กรมป่าไม้ ออกแบบเอง

ลักษณะทั่วไป			
ประเภทของสันฝาย : ฝายสันกว้าง	ความสูงสันฝาย : 1.00 เมตร	ความยาวสันฝาย : 6.00 เมตร	
ประตูระบายน้ำ : ไม่มี	ชนิดบานประตู : -	ขนาด (กว้าง*สูง) : -	จำนวน : - ชุด      ชนิดเครื่องยกบาน : -
อาคารบังคับน้ำ : ไม่มี			
ระบบส่งน้ำ : ไม่มี	ลักษณะคลอง : -	ขนาดกันคลองกว้าง : - เมตร	ความยาวประมาณ : - กิโลเมตรเมตร
ข้อมูลประวัติการซ่อม			
ปี พ.ศ.	รายการซ่อม	หน่วยงาน	หมายเหตุ

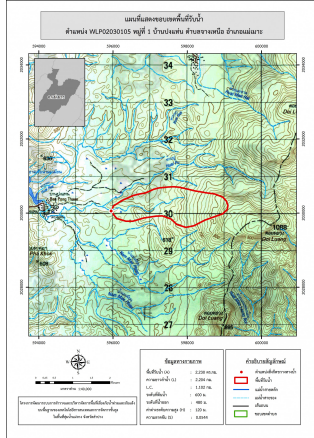
## พื้นที่รับน้ำของฝายและข้อมูลประกอบ

## ข้อมูลพื้นที่รับน้ำของฝาย

A = 2.23 ตารางกิโลเมตร

L = 2.2 กิโลเมตร

LC = 1.1 กิโลเมตร

H = 120 เมตร

อัตราการไหลสูงสุด = 6.82 ลบ.ม./วินาที
