ชื่อฝาย ห้วยแห่น ชื่อลำน้ำ ห้วยแห่น ลำน้ำสาขาของ แม่น้ำจาง ประเภทลำน้ำ ลำห้วย วันที่สำรวจ 12 ก.ค. 66  
 หมู่บ้าน หมู่ที่ 2 นาแซ ตำบล จางเหนือ อำเภอ แม่เมาะ จังหวัด ลำปาง  
 ก่อสร้าง เมื่อปี พ.ศ. อายุฝาย มากกว่า 10 ปี หน่วยงานรับผิดชอบ อบต.จางเหนือ ออกแบบเอง

พิกัดฝาย			
X(UTM)	591171	Y(UTM)	2034898

**ลักษณะทั่วไป**

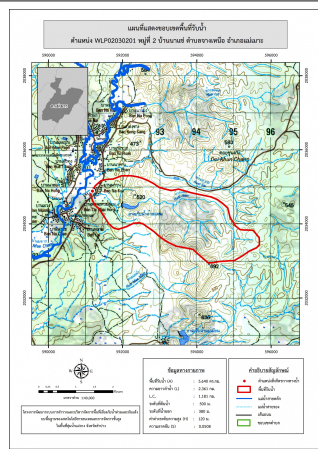
**พื้นที่รับน้ำของฝายและข้อมูลประกอบ**      **สภาพโดยรวมของฝายและแนวทางแก้ไขปรับปรุงเบื้องต้น**

**ข้อมูลพื้นที่รับน้ำของฝาย**  
 A = 5.64 ตารางกิโลเมตร  
 L = 2.36 กิโลเมตร  
 LC = 1.18 กิโลเมตร  
 H = 120 เมตร  
 s = 0.05  
 c = 0.1  
 I = 115 มิลลิเมตร/ชั่วโมง  
 Return period = 100 ปี  
 อัตราการไหลสูงสุด = 18.03 ลบ.ม./วินาที
