ชื่อฝาย ชื่อลำน้ำ ห้วยแม่แป้น ลำน้ำสาขาของ แม่น้ำจาง ประเภทลำน้ำ ลำห้วย วันที่สำรวจ 12 ก.ค. 66
 หมู่บ้าน หมู่ที่ 3 กอรวก ตำบล จางเหนือ อำเภอ แม่เมาะ จังหวัด ลำปาง
 ก่อสร้าง เมื่อปี พ.ศ. 2532 อายุฝาย 34 หน่วยงานรับผิดชอบ อบต.จางเหนือ ใช้แบบมาตรฐาน : มข.2527

ผลการตรวจสอบสภาพฝาย

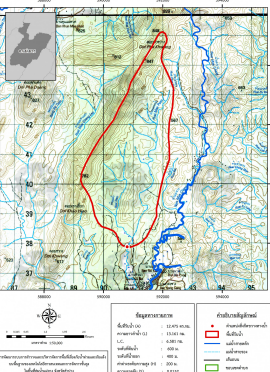
พื้นที่รับน้ำของฝายและข้อมูลประกอบ	สภาพโดยรวมของฝายและแนวทางแก้ไขปรับปรุงเบื้องต้น

<p>ข้อมูลพื้นที่รับน้ำของฝาย</p> <p>A = 12.47 ตารางกิโลเมตร</p> <p>L = 13.16 กิโลเมตร</p> <p>LC = 6.58 กิโลเมตร</p> <p>H = 200 เมตร</p> <p>s = 0.02</p> <p>c = 0.1</p> <p>I = 40 มิลลิเมตร/ชั่วโมง</p> <p>Return period = 100 ปี</p> <p>อัตราการไหลสูงสุด = 13.87 ลบ.ม./วินาที</p>	<p>สภาพโดยรวมของฝาย</p> <p>เป็นฝายในความรับผิดชอบของ อบต.จางเหนือ</p> <p>ตัวฝายได้รับความเสียหายจากการทับถมออก ตัวฝายถูกกัดเซาะรั่วทั้งด้านข้างและรอดได้ฝายไม่สามารถใช้งานได้</p> <p>แนวทางแก้ไขปรับปรุงเบื้องต้น</p> <p>ตัวฝายได้รับความเสียหายมาก ควรรื้อถอน และก่อสร้างใหม่ให้มีรูปแบบและขนาดที่เหมาะสมกับพื้นที่ และปริมาณน้ำหลาก</p>
