ชื่อฝาย ชื่อลำน้ำ ห้วยทราย ลำน้ำสาขาของ แม่น้ำจาง ประเภทลำน้ำ ลำห้วย วันที่สำรวจ 12 ก.ค. 66
 หมู่บ้าน หมู่ที่ 3 กอรวก ตำบล จางเหนือ อำเภอ แม่เมาะ จังหวัด ลำปาง
 ก่อสร้าง เมื่อปี พ.ศ. อายุฝาย มากกว่า 30 ปี หน่วยงานรับผิดชอบ อบต.จางเหนือ ออกแบบเอง

ผลการตรวจสอบสภาพฝาย

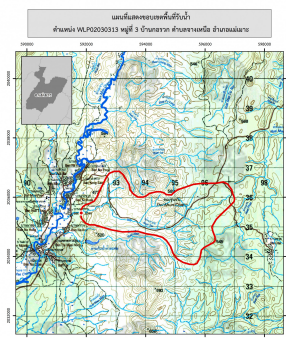
พื้นที่รับน้ำของฝายและข้อมูลประกอบ	สภาพโดยรวมของฝายและแนวทางแก้ไขปรับปรุงเบื้องต้น

<p>ข้อมูลพื้นที่รับน้ำของฝาย A = 8.23 ตารางกิโลเมตร L = 16.24 กิโลเมตร LC = 8.12 กิโลเมตร H = 135 เมตร s = 0.01 c = 0.1 I = 35 มิลลิเมตร/ชั่วโมง Return period = 100 ปี อัตราการไหลสูงสุด = 8.01 ลบ.ม./วินาที</p>	<p>สภาพโดยรวมของฝาย เป็นฝายในความรับผิดชอบของ อบต.จางเหนือ ตัวฝายได้รับความเสียหายจากการทับถมออก ตัวฝายถูกกัดเซาะเหลือแต่คลองส่งน้ำตัวฝายพังเสียหายทั้งหมด</p> <p>แนวทางแก้ไขปรับปรุงเบื้องต้น ตัวฝายได้รับความเสียหายมาก ควรรื้อถอน และก่อสร้างใหม่ให้มีรูปแบบ และขนาดที่เหมาะสมกับพื้นที่ และปริมาณน้ำหลาก</p>
