ชื่อฝาย - ชื่อลำน้ำ ห้วยแม่ต๊อบ ลำน้ำสาขาของ น้ำจาว/แม่น้ำยม ประเภทลำน้ำ ลำห้วย วันที่สำรวจ 12 ก.ค. 66
 หมู่บ้าน หมู่ที่ 4 ทาน ตำบล จางเหนือ อำเภอ แม่เมาะ จังหวัด ลำปาง
 ก่อสร้าง เมื่อปี พ.ศ. อายุฝาย มากกว่า 20 ปี หน่วยงานรับผิดชอบ อบต.จางเหนือ ก่อสร้างเองโดยใช้แรงงานชาวบ้าน ใช้งบของ : อบต.จางเหนือ

ผลการตรวจสอบสภาพฝาย

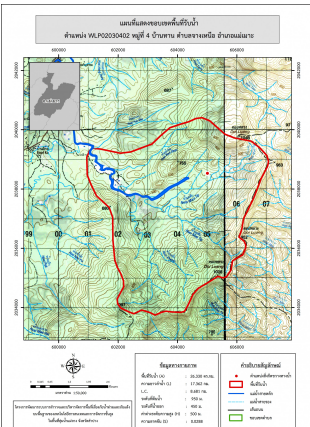
พื้นที่รับน้ำของฝายและข้อมูลประกอบ	สภาพโดยรวมของฝายและแนวทางแก้ไขปรับปรุงเบื้องต้น

<p>ข้อมูลพื้นที่รับน้ำของฝาย</p> <p>A = 26.33 ตารางกิโลเมตร</p> <p>L = 17.36 กิโลเมตร</p> <p>LC = 8.68 กิโลเมตร</p> <p>H = 500 เมตร</p> <p>s = 0.03</p> <p>Return period = 100 ปี</p> <p>อัตราการไหลสูงสุด = 62 ลบ.ม./วินาที</p>	<p>สภาพโดยรวมของฝาย</p> <p>เป็นฝายในความรับผิดชอบของ อบต.จางเหนือ</p> <p>ตัวฝายได้รับความเสียหายมากไม่สามารถปรับปรุงได้</p> <p>แนวทางแก้ไขปรับปรุงเบื้องต้น</p> <p>ตัวฝายได้รับความเสียหายมาก ควรรื้อถอน และก่อสร้างใหม่ให้มีรูปแบบและขนาดที่เหมาะสมกับพื้นที่ และปริมาณน้ำหลาก</p>
