ชื่อฝาย ชื่อลำน้ำ ห้วยม้ง ลำน้ำสาขาของ ประเภทลำน้ำ ลำห้วย วันที่สำรวจ 12 ก.ค. 66
 ห้วยแม่ตึบ/น้ำจาว/แม่น้ำยม
 หมู่บ้าน หมู่ที่ 5 วังตม ตำบล จางเหนือ อำเภอ แม่เมาะ จังหวัด ลำปาง
 ก่อสร้าง เมื่อปี พ.ศ. อายุฝาย มากกว่า 20 ปี หน่วยงานรับผิดชอบ อบต.จางเหนือ ใช้แบบมาตรฐาน : มข.2527

ลักษณะทั่วไป

ประเภทของสันฝาย : ฝายไหลตกตรง ความสูงสันฝาย : 1.00 เมตร ความยาวสันฝาย : 10.00 เมตร
 ประตุน้ำ : ไม่มี ชนิดบานประตู : - ขนาด (กว้าง*สูง) : - จำนวน : - ชุด ชนิดเครื่องยกบาน : -
 อาคารบังคับน้ำ : มี
 ระบบส่งน้ำ : มี ลักษณะคลอง : คลองดิน ขนาดกันคลองกว้าง : 1.50 เมตร ความยาวประมาณ : 0.50 กิโลเมตรเมตร

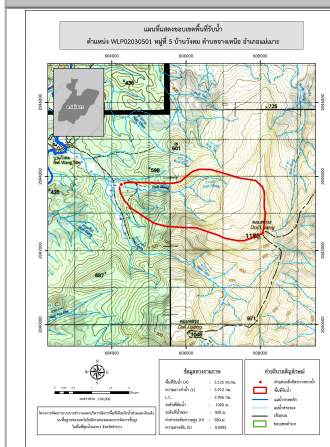
พื้นที่รับน้ำของฝายและข้อมูลประกอบ

ข้อมูลพื้นที่รับน้ำของฝาย

A = 5.12 ตารางกิโลเมตร
 L = 5.91 กิโลเมตร
 LC = 2.96 กิโลเมตร
 H = 580 เมตร
 s = 0.1
 c = 0.1
 I = 110 มิลลิเมตร/ชั่วโมง
 Return period = 100 ปี
 อัตราการไหลสูงสุด = 15.67 ลบ.ม./วินาที
