ชื่อฝาย ชื่อลำน้ำ ห้วยม้ง ลำน้ำสาขาของ ประเภทลำน้ำ ลำห้วย วันที่สำรวจ 12 ก.ค. 66
 ห้วยแม่ตึบ/น้ำจาว/แม่น้ำยม
 หมู่บ้าน หมู่ที่ 5 วังตม ตำบล จางเหนือ อำเภอ แม่เมาะ จังหวัด ลำปาง
 ก่อสร้าง เมื่อปี พ.ศ. อายุฝาย มากกว่า 20 ปี หน่วยงานรับผิดชอบ อบต.จางเหนือ ใช้แบบมาตรฐาน : มข.2527

ลักษณะทั่วไป

ประเภทของสันฝาย : ฝายไหลตกตรง ความสูงสันฝาย : 1.00 เมตร ความยาวสันฝาย : 10.00 เมตร
 ประตุน้ำ : ไม่มี ชนิดบานประตู : - ขนาด (กว้าง*สูง) : - จำนวน : - ชุด ชนิดเครื่องยกบาน : -
 อาคารบังคับน้ำ : มี
 ระบบส่งน้ำ : มี ลักษณะคลอง : คลองดิน ขนาดกันคลองกว้าง : 1.50 เมตร ความยาวประมาณ : 0.50 กิโลเมตรเมตร

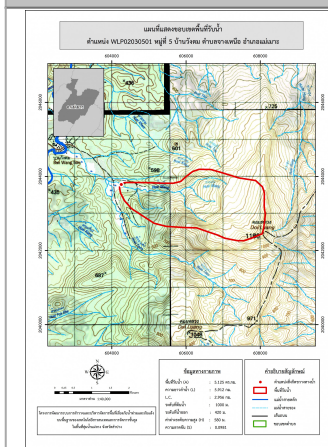
พื้นที่รับน้ำของฝายและข้อมูลประกอบ

ข้อมูลพื้นที่รับน้ำของฝาย

A = 5.12 ตารางกิโลเมตร
 L = 5.91 กิโลเมตร
 LC = 2.96 กิโลเมตร
 H = 580 เมตร
 s = 0.1
 c = 0.1
 l = 110 มิลลิเมตร/ชั่วโมง
 Return period = 100 ปี
 อัตราการไหลสูงสุด = 15.67 ลบ.ม./วินาที
