ชื่อฝาย ชื่อลำน้ำ ห้วยแต่่วกลาง ลำน้ำสาขาของ น้ำาว/แม่น้ำยม ประเภทลำน้ำ ลำห้วย วันที่สำรวจ 12 ก.ค. 66
 หมู่บ้าน หมู่ที่ 5 วังตม ตำบล จากเหนือ อำเภอ แม่เมาะ จังหวัด ลำปาง
 ก่อสร้าง เมื่อปี พ.ศ. อายุฝาย มากกว่า 20 ปี หน่วยงานรับผิดชอบ อบจ.ลำปาง ใช้แบบมาตรฐาน : มข.2527

พิกัดฝาย			
X(UTM)	603311	Y(UTM)	2044139

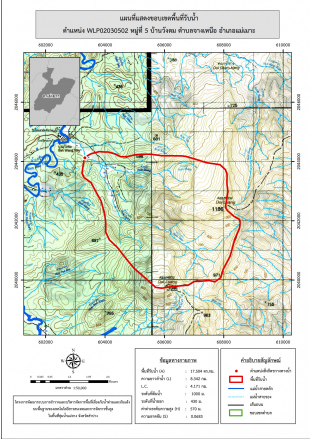
พื้นที่รับน้ำของฝายและข้อมูลประกอบ		สภาพโดยรวมของฝายและแนวทางแก้ไขปรับปรุงเบื้องต้น

<p>ข้อมูลพื้นที่รับน้ำของฝาย</p> <p>A = 17.5 ตารางกิโลเมตร</p> <p>L = 8.34 กิโลเมตร</p> <p>LC = 4.17 กิโลเมตร</p> <p>H = 570 เมตร</p> <p>s = 0.07</p> <p>c = 0.1</p> <p>l = มิลลิเมตร/ชั่วโมง</p> <p>Return period = 100 ปี</p> <p>อัตราการไหลสูงสุด = 47.93 ลบ.ม./วินาที</p>	<p>สภาพโดยรวมของฝาย</p> <p>เป็นฝาย คสล. อยู่ในความรับผิดชอบของอบจ.ลำปาง มีสภาพแต่ละส่วนดังนี้</p> <p>ส่วนเหนือน้ำ : มีการกัดเซาะ และแตกร้าวน้อยสภาพโดยรวมยังสามารถใช้งานได้มีวัชพืชขึ้นปานกลาง</p> <p>ส่วนควบคุมน้ำ : มีการกัดเซาะ ทรุดตัว และแตกร้าวน้อยสภาพโดยรวมยังสามารถใช้งานได้มีวัชพืชขึ้นน้อย</p> <p>ส่วนท้ายน้ำ : มีการกัดเซาะ ทรุดตัว และแตกร้าวปานกลางสภาพโดยรวมยังสามารถใช้งานได้มีวัชพืชขึ้นน้อย</p> <p>ระบบส่งน้ำ : สภาพโดยรวมสามารถใช้งานได้ แต่ตัวประตูระบายน้ำปากคลองถูกกัดเซาะมากได้รับความเสียหายพอสมควร มีวัชพืชขึ้นน้อย</p> <p>แนวทางแก้ไขปรับปรุงเบื้องต้น</p> <p>ตัวฝายโดยรวมมีสภาพยังพอใช้งานได้แต่เนื่องจากฝายมีการทรุดโทรมตามกาลเวลาไม่เหมาะกับการปรับปรุงซ่อมแซมสามารถใช้งานได้จนกว่าจะหมดสภาพหลังจากนั้นจึงรื้อถอน และก่อสร้างใหม่ในรูปแบบและขนาดที่เหมาะสมในช่วงระยะเวลาก่อนที่จะมีการก่อสร้างใหม่อาจปรับปรุงส่วนท้ายน้ำเพื่อป้องกัน การกัดเซาะ และวางมาตรการขุดลอก และกำจัดวัชพืชตามระยะเวลาที่เหมาะสม ของพื้นที่</p>
