ชื่อฝาย ชื่อลำน้ำ ห้วยแม่แป้น ลำน้ำสาขาของ แม่น้ำจาง ประเภทลำน้ำ ลำห้วย วันที่สำรวจ 11 ก.ค. 66
 หมู่บ้าน หมู่ที่ 6 นาสันติราษฎร์ ตำบล จางเหนือ อำเภอ แม่เมาะ จังหวัด ลำปาง
 ก่อสร้าง เมื่อปี พ.ศ. 2549 อายุฝาย 18 หน่วยงานรับผิดชอบ อบต.จางเหนือ ออกแบบเอง

ผลการตรวจสอบสภาพฝาย

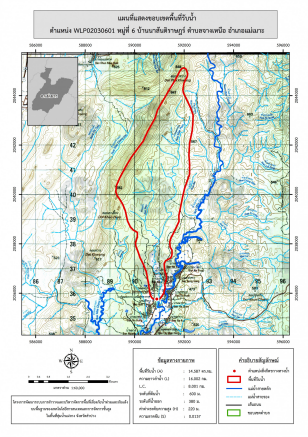
พื้นที่รับน้ำของฝายและข้อมูลประกอบ	สภาพโดยรวมของฝายและแนวทางแก้ไขปรับปรุงเบื้องต้น

<p>ข้อมูลพื้นที่รับน้ำของฝาย</p> <p>A = 14.59 ตารางกิโลเมตร</p> <p>L = 16 กิโลเมตร</p> <p>LC = 8 กิโลเมตร</p> <p>H = 220 เมตร</p> <p>s = 0.01</p> <p>c = 0.1</p> <p>l = 40 มิลลิเมตร/ชั่วโมง</p> <p>Return period = 100 ปี</p> <p>อัตราการไหลสูงสุด = 16.22 ลบ.ม./วินาที</p>	<p>สภาพโดยรวมของฝาย</p> <p>เป็นฝาย คสล. ในความรับผิดชอบของ อบต.จางเหนือ ได้รับโอนจากที่ว่าการอำเภอแม่เมาะ เมืองประกอบ และสภาพฝายดังนี้</p> <p>ส่วน Protection เหนือน้ำ : มีการกัดกัดเซาะ ทรุด้ตัว และเคลื่อนตัวปานกลางตามกาลเวลาเนื่องจากตัวฝายมีอายุค่อนข้างมาก ยังสามารถใช้งานได้ มีตะกอนปานกลาง</p> <p>ส่วนเหนือน้ำ : มีสภาพปกติสามารถใช้งานได้ มีตะกอนปานกลาง</p> <p>ส่วนควบคุมน้ำ : มีสภาพปกติสามารถใช้งานได้</p> <p>ส่วนท้ายน้ำ : มีการกัดเซาะ ทรุด้ตัว และแตกร่วนย่อย โดยรวมมีสภาพปกติสามารถใช้งานได้ มีตะกอนน้อย</p> <p>ส่วน Protection ท้ายน้ำ : มีการกัดกัดเซาะ ทรุด้ตัว และเคลื่อนตัวปานกลางตามกาลเวลาเนื่องจากตัวฝายมีอายุค่อนข้างมาก ยังสามารถใช้งานได้ มีตะกอนน้อย</p> <p>ระบบส่งน้ำ : มีสภาพปกติสามารถใช้งานได้</p> <p>แนวทางแก้ไขปรับปรุงเบื้องต้น</p> <p>ตัวฝายมีสภาพปกติสามารถใช้งานได้ ควรวางมาตรการขุดลอก กำจัดวัชพืชตามระยะเวลาที่เหมาะสมของพื้นที่ ส่วน Protection เหนือน้ำ และท้ายน้ำ หากมีงบประมาณเพียงพอควรปรับปรุงให้กลับมามีศักยภาพในการป้องกันการกัดเซาะเพื่อยืดอายุการใช้งานของตัวฝาย</p>
