ชื่อฝาย **ชื่อลำน้ำ** **ห้วยกุ่ม** **ลำน้ำสาขาของ** **แม่น้ำจาง** **ประเภทลำน้ำ** **ลำห้วย** **วันที่สำรวจ** 11 ก.ค. 66  
**หมู่บ้าน** หมู่ที่ 6 **นาสันติราษฎร์** **ตำบล** **จางเหนือ** **อำเภอ** **แม่เมาะ** **จังหวัด** **ลำปาง**  
**ก่อสร้าง เมื่อปี พ.ศ.** **อายุฝาย** **มากกว่า 20 ปี** **หน่วยงานรับผิดชอบ** **อบต.จางเหนือ** **ก่อสร้างเองโดยใช้แรงงานชาวบ้าน** **ใช้งบของ :** **อบต.จางเหนือ**

พิกัดฝาย			
X(UTM)	590508	Y(UTM)	2035309

พื้นที่รับน้ำของฝายและข้อมูลประกอบ		สภาพโดยรวมของฝายและแนวทางแก้ไขปรับปรุงเบื้องต้น

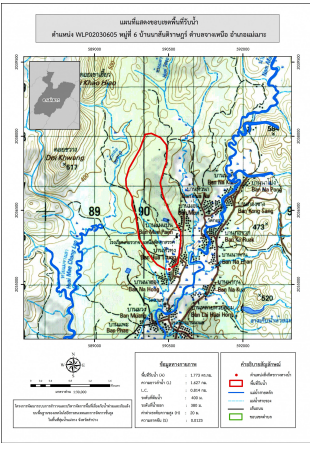
<p><u>ข้อมูลพื้นที่รับน้ำของฝาย</u></p> <p>A = 1.77 ตารางกิโลเมตร</p> <p>L = 1.63 กิโลเมตร</p> <p>LC = 0.81 กิโลเมตร</p> <p>H = 20 เมตร</p> <p>s = 0.01</p> <p>c = 0.1</p> <p>I = 115 มิลลิเมตร/ชั่วโมง</p> <p>Return period = 100 ปี</p> <p>อัตราการไหลสูงสุด = 5.67 ลบ.ม./วินาที</p>	<p><u>สภาพโดยรวมของฝาย</u></p> <p>เป็นฝาย คสล. ที่ก่อสร้างโดยชาวบ้านมีอายุค่อนข้างมาก ปัจจุบันยังสามารถใช้งานได้ แต่มีสภาพทรุดโทรม โดยแต่ละส่วนมีสภาพดังนี้</p> <p>ส่วนควบคุมน้ำ : มีการกัดเซาะ ทรุดตัว แตกร้าว รั่ว และมีรูโพรงน้อยเนื่องจากสภาพที่ค่อนข้างเก่า</p> <p>ส่วนท้ายน้ำ : มีการกัดเซาะ ทรุดตัว แตกร้าว รั่ว และมีรูโพรงน้อยเนื่องจากสภาพที่ค่อนข้างเก่า มีวัชพืชขึ้นกีดขวางทางน้ำน้อย</p> <p>ระบบส่งน้ำ : สภาพโดยรวมปกติสามารถใช้งานได้มีวัชพืชขึ้นน้อย</p> <p><u>แนวทางแก้ไขปรับปรุงเบื้องต้น</u></p> <p>ตัวฝายโดยรวมมีสภาพยังพอใช้งานได้ แต่เนื่องจากเป็นฝายที่ค่อนข้างเก่ามีการทรุดโทรมตามกาลเวลา ไม่เหมาะกับการปรับปรุงซ่อมแซมสามารถใช้งานได้ไปได้นานกว่าจะหมดสภาพหลังจากนั้นจึงรื้อถอน และก่อสร้างใหม่ในรูปแบบ และขนาดที่เหมาะสม ในช่วงระยะเวลาก่อนที่จะมีการก่อสร้างใหม่ควรวางมาตรการขุดลอก และกำจัดวัชพืชตามระยะเวลาที่เหมาะสมของพื้นที่</p>
