ชื่อฝาย นาจางเลา ชื่อลำน้ำ ห้วยจางเลา ลำน้ำสาขาของ แม่น้ำจาง ประเภทลำน้ำ ลำห้วย วันที่สำรวจ 11 ก.ค. 66
 หมู่บ้าน หมู่ที่ 6 นาสันติราษฎร์ ตำบล จางเหนือ อำเภอ แม่เมาะ จังหวัด ลำปาง
 ก่อสร้าง เมื่อปี พ.ศ. อายุฝาย มากกว่า 30 ปี หน่วยงานรับผิดชอบ อบต.จางเหนือ ก่อสร้างเองโดยใช้แรงงานชาวบ้าน ใช้งบของ : อบต.จางเหนือ

ผลการตรวจสอบสภาพฝาย

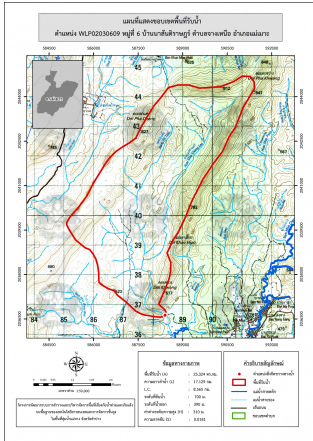
พื้นที่รับน้ำของฝายและข้อมูลประกอบ

ข้อมูลพื้นที่รับน้ำของฝาย

A = 23.32 ตารางกิโลเมตร

L = 17.13 กิโลเมตร

LC = 8.56 กิโลเมตร

H = 310 เมตร
