ชื่อฝาย **ชื่อลำน้ำ** **ห้วย** **ลำน้ำสาขาของ** **แม่น้ำจาง** **ประเภทลำน้ำ** **ลำห้วย** **วันที่สำรวจ** 11 ก.ค. 66  
 หมู่บ้าน หมู่ที่ 6 นาสันติราษฎร์ **ตำบล** **จางเหนือ** **อำเภอ** **แม่เมาะ** **จังหวัด** **ลำปาง**  
**ก่อสร้าง** **เมื่อปี พ.ศ.** 2528 **อายุฝาย** 38 **หน่วยงานรับผิดชอบ** กรมชลประทาน **ออกแบบเอง**

พิกัดฝาย			
X(UTM)	587753	Y(UTM)	2036914

ประเภทของสันฝาย : ฝายสันมน ความสูงสันฝาย : 1.80 เมตร ความยาวสันฝาย : 18.00 เมตร  
 ประตุน้ำ : ไม่มี ชนิดบานประตู : - ขนาด (กว้าง\*สูง) : - จำนวน : - ชุด ชนิดเครื่องยกบาน : -  
 อาคารบังคับน้ำ : มี  
 ระบบส่งน้ำ : มี ลักษณะคลอง : คลองตาดคอนกรีต ขนาดกันคลองกว้าง : 0.70 เมตร ความยาวประมาณ : 2.00 กิโลเมตรเมตร

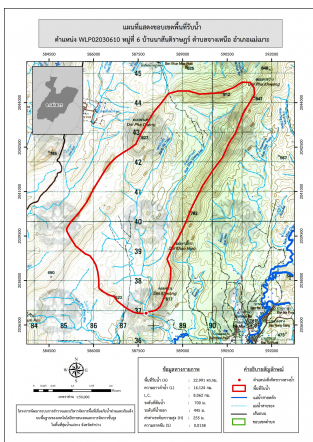
**พื้นที่รับน้ำของฝายและข้อมูลประกอบ** **สภาพโดยรวมของฝายและแนวทางแก้ไขปรับปรุงเบื้องต้น**

<p><b>ข้อมูลพื้นที่รับน้ำของฝาย</b>            A = 22.99 ตารางกิโลเมตร            L = 16.12 กิโลเมตร            LC = 8.06 กิโลเมตร            H = 255 เมตร            s = 0.02            c = 0.1            I = มิลลิเมตร/ชั่วโมง            Return period = 100 ปี            อัตราการไหลสูงสุด = 56.92 ลบ.ม./วินาที</p>	<p><b>สภาพโดยรวมของฝาย</b>            เป็นฝาย คลส. ที่ก่อสร้างโดยกรมชลประทาน ไม่ทราบสถานะปัจจุบันว่าโอนให้กับ อบต.จางเหนือ หรือไม่ มีองค์ประกอบ และสภาพฝายดังนี้            ส่วนเหนือน้ำ : ไม่สามารถมองเห็นสภาพเดิมได้เนื่องจากมีตะกอนหน้าฝายมาก มีวัชพืชขึ้นน้อย ส่วนควบคุมน้ำ : มีการทาสีควบคุมน้ำออกเพื่อใช้ในการระบายน้ำทำให้ไม่สามารถ เก็บน้ำ และยกระดับน้ำเข้าคลองส่งน้ำได้            ส่วนท้ายน้ำ : มีการกัดเซาะ ทรุดตัว แครก ร้าว มีรูโพรง ค่อนข้างมาก ไม่อยู่ในสภาพที่ใช้งานได้            ระบบส่งน้ำ : เนื่องจากส่วนควบคุมฝายได้ถูกทาสีทำให้ไม่สามารถไหลเข้าคลองส่งน้ำได้ ประกอบกับมีตะกอนไหลเข้าไปในคลองทำให้ดินเขิน และอุดตัน</p> <p><b>แนวทางแก้ไขปรับปรุงเบื้องต้น</b>            ตัวฝายได้รับความเสียหายมาก ควรรื้อถอน และก่อสร้างใหม่ให้มีรูปแบบและขนาดที่เหมาะสมกับพื้นที่ และปริมาณน้ำหลาก            หมายเหตุ ข้อมูลใช้เพื่อการศึกษาวางแผน ไม่สามารถใช้อ้างอิงทางกฎหมายและคดีความ</p>
