ชื่อฝาย **ชื่อลำน้ำ** ห้วยอ้อ **ลำน้ำสาขาของ** แม่น้ำจาง **ประเภทลำน้ำ** ลำห้วย **วันที่สำรวจ** 11 ก.ค. 66
หมู่บ้าน หมู่ที่ 6 นาสันติราษฎร์ **ตำบล** จางเหนือ **อำเภอ** แม่เมาะ **จังหวัด** ลำปาง
ก่อสร้าง เมื่อปี พ.ศ. **อายุฝาย** มากกว่า 30 ปี **หน่วยงานรับผิดชอบ** อบต.จางเหนือ **ออกแบบเอง**

พิกัดฝาย			
X(UTM)	589448	Y(UTM)	2036507

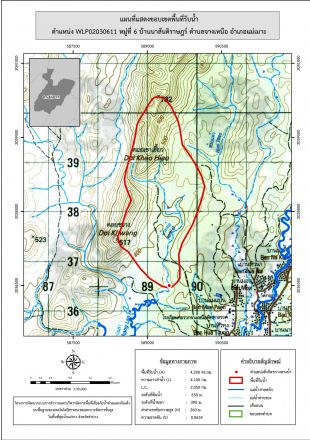
พื้นที่รับน้ำของฝายและข้อมูลประกอบ		สภาพโดยรวมของฝายและแนวทางแก้ไขปรับปรุงเบื้องต้น

<p><u>ข้อมูลพื้นที่รับน้ำของฝาย</u></p> <p>A = 4.2 ตารางกิโลเมตร</p> <p>L = 4.1 กิโลเมตร</p> <p>LC = 2.05 กิโลเมตร</p> <p>H = 260 เมตร</p> <p>s = 0.06</p> <p>c = 0.1</p> <p>l = 115 มิลลิเมตร/ชั่วโมง</p> <p>Return period = 100 ปี</p> <p>อัตราการไหลสูงสุด = 13.43 ลบ.ม./วินาที</p>	<p><u>สภาพโดยรวมของฝาย</u></p> <p>เป็นฝาย คสล. ที่ก่อสร้างโดยชาวบ้านมีอายุค่อนข้างมาก ปัจจุบันยังสามารถใช้งานได้แต่มีสภาพทรุดโทรม ได้รับการปรับปรุงโดยกองทุนพัฒนาไฟฟ้าเพื่อการพัฒนาชุมชนที่ยั่งยืน เมื่อปี พ.ศ.2555 โดยแต่ละส่วนมีสภาพดังนี้</p> <p>ส่วนควบคุมน้ำ : มีการกัดเซาะ ทรุดตัว แตร้าว รั่ว และมีรูโหว่น้อยเนื่องจากสภาพที่ค่อนข้างเก่า มีตะกอนหน้าฝายมาก</p> <p>ส่วนท้ายน้ำ : มีการกัดเซาะ ทรุดตัว และแตร้าวปานกลาง รั่ว และมีรูโหว่น้อยเนื่องจากสภาพที่ค่อนข้างเก่า</p> <p>ระบบส่งน้ำ : สภาพโดยรวมปกติสามารถใช้งานได้มีวัชพืชขึ้นน้อย</p> <p><u>แนวทางแก้ไขปรับปรุงเบื้องต้น</u></p> <p>ตัวฝายโดยรวมมีสภาพยังพอใช้งานได้แต่เนื่องจากเป็นฝายที่ค่อนข้างเก่ามีการทรุดโทรมตามกาลเวลาไม่เหมาะกับการปรับปรุงซ่อมแซมสามารถใช้งานได้จนกว่าจะหมดสภาพ หลังจากนั้นจึงรื้อถอน และก่อสร้างใหม่ในรูปแบบ และขนาดที่เหมาะสม ในช่วงระยะเวลาก่อนที่จะมีการก่อสร้างใหม่ควรวางมาตรการขุดลอก และกำจัดวัชพืชตามระยะเวลาที่เหมาะสมของพื้นที่</p>
