ชื่อฝาย **ชื่อลำน้ำ** ห้วยอ้อ **ลำน้ำสาขาของ** แม่น้ำจาง **ประเภทลำน้ำ** ลำห้วย **วันที่สำรวจ** 11 ก.ค. 66  
**หมู่บ้าน** หมู่ที่ 6 นาสันติราษฎร์ **ตำบล** จางเหนือ **อำเภอ** แม่เมาะ **จังหวัด** ลำปาง  
**ก่อสร้าง เมื่อปี พ.ศ.** **อายุฝาย** มากกว่า30 ปี **หน่วยงานรับผิดชอบ** อบต.จางเหนือ **ก่อสร้างเองโดยใช้แรงงานชาวบ้าน** ใช่ของ : อบต.จางเหนือ

พิกัดฝาย			
X(UTM)	589404	Y(UTM)	2036721

ลักษณะทั่วไป			
ประเภทของสันฝาย : ฝายสันมน	ความสูงสันฝาย : 1.50 เมตร	ความยาวสันฝาย : 6.00 เมตร	
ประตูระบายน้ำ : มี	ชนิดบานประตู : บานตรง	ขนาด (กว้าง*สูง) : 1.50*0.60	จำนวน : 1 ชุด      ชนิดเครื่องยกบาน : -
อาคารบังคับน้ำ : มี	แบบเปิด : ฝั่งซ้าย	ชนิดบานประตู : -	ชนิดเครื่องยกบาน :-
ระบบส่งน้ำ : มี	ลักษณะคลอง : คลองดิน	ขนาดกันคลองกว้าง : 1.00 เมตร	ความยาวประมาณ : 0.50 กิโลเมตรเมตร
ข้อมูลประวัติการซ่อม			
ปี พ.ศ.	รายการซ่อม	หน่วยงาน	หมายเหตุ

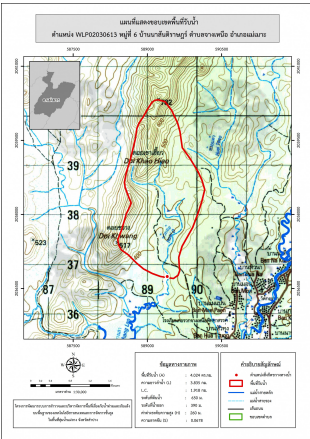
พื้นที่รับน้ำของฝายและข้อมูลประกอบ		สภาพโดยรวมของฝายและแนวทางแก้ไขปรับปรุงเบื้องต้น

<p><u>ข้อมูลพื้นที่รับน้ำของฝาย</u></p> <p>A = 4.02 ตารางกิโลเมตร</p> <p>L = 3.92 กิโลเมตร</p> <p>LC = 1.96 กิโลเมตร</p> <p>H = 260 เมตร</p> <p>s = 0.07</p> <p>c = 0.1</p> <p>I = 115 มิลลิเมตร/ชั่วโมง</p> <p>Return period = 100 ปี</p> <p>อัตราการไหลสูงสุด = 12.87 ลบ.ม./วินาที</p>	<p><u>สภาพโดยรวมของฝาย</u></p> <p>เป็นฝาย คสล. ที่ก่อสร้างโดยชาวบ้านมีอายุค่อนข้างมาก ปัจจุบันยังสามารถใช้งานได้แต่มีสภาพทรุดโทรมค่อนข้างมาก โดยแต่ละส่วนมีสภาพดังนี้</p> <p>ส่วนควมคุมน้ำ : มีการกัดเซาะ ทรุดตัว แต่ร่วนน้อยเนื่องจากสภาพที่ค่อนข้างเก่า มีตะกอนหน้าฝายมาก</p> <p>ส่วนท้ายน้ำ : มีการกัดเซาะ ทรุดตัว และแตกร่วนน้อยเนื่องจากสภาพที่ค่อนข้างเก่า และมีการกัดเซาะใต้ส่วนท้ายน้ำซึ่งอาจส่งผลกระทบต่อตัวฝายได้</p> <p>ระบบส่งน้ำ : สภาพโดยรวมปกติสามารถใช้งานได้มีวัชพืชขึ้นน้อย</p> <p><u>แนวทางแก้ไขปรับปรุงเบื้องต้น</u></p> <p>ตัวฝายโดยรวมมีสภาพยังพอใช้งานได้แต่เนื่องจากเป็นฝายที่ค่อนข้างเก่ามีการทรุดโทรมตามกาลเวลาไม่เหมาะกับการปรับปรุงซ่อมแซมสามารถใช้งานได้จนกว่าจะหมดสภาพ หลังจากนั้นจึงรื้อถอน และก่อสร้างใหม่ในรูปแบบ และขนาดที่เหมาะสม ในช่วงระยะเวลา ก่อนที่จะมีการก่อสร้างใหม่ควรวางมาตรการขุดลอก และกำจัดวัชพืชตามระยะเวลาที่เหมาะสมของพื้นที่</p>
