ชื่อฝาย น้ำล้น ชื่อลำน้ำ ห้วยน้ำล้น ลำน้ำสาขาของ ห้วยจางเลา/แม่น้ำจาง ประเภทลำน้ำ ลำห้วย วันที่สำรวจ 12 ก.ค. 66
 หมู่บ้าน หมู่ที่ 6 นาสันติราษฎร์ ตำบล จางเหนือ อำเภอ แม่เมาะ จังหวัด ลำปาง
 ก่อสร้าง เมื่อปี พ.ศ. อายุฝาย มากกว่า 30 ปี หน่วยงานรับผิดชอบ อบต.จางเหนือ ก่อสร้างเองโดยใช้แรงงานชาวบ้าน ใช้งบของ : อบต.จางเหนือ

ลักษณะทั่วไป			
ประเภทของสันฝาย : ฝายสันกว้าง	ความสูงสันฝาย : 2.00 เมตร	ความยาวสันฝาย : 14.00 เมตร	
ประตูระบายน้ำ : มี	ชนิดบานประตู : บานตรง	ขนาด (กว้าง*สูง) : 1.80*2.00	จำนวน : 1 ชุด
อาคารบังคับน้ำ : มี	แบบเปิด : ฝั่งซ้าย	ชนิดบานประตู : -	ชนิดเครื่องยกบาน : -
ระบบส่งน้ำ : มี	ลักษณะคลอง : คลองดิน	ขนาดกันคลองกว้าง : 3.00 เมตร	ความยาวประมาณ : มากกว่า 5 กิโลเมตร กิโลเมตร
ข้อมูลประวัติการซ่อม			
ปี พ.ศ.	รายการซ่อม	หน่วยงาน	หมายเหตุ

ผลการตรวจสอบสภาพฝาย

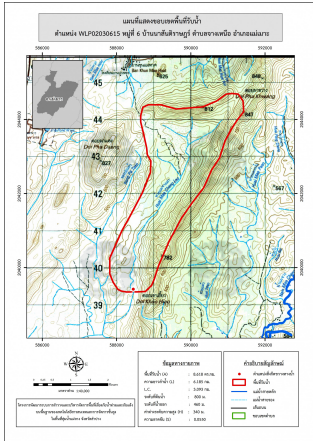
พื้นที่รับน้ำของฝายและข้อมูลประกอบ

ข้อมูลพื้นที่รับน้ำของฝาย

A = 8.62 ตารางกิโลเมตร

L = 6.18 กิโลเมตร

LC = 3.09 กิโลเมตร

H = 340 เมตร

Return period = 100 ปี

อัตราการไหลสูงสุด = 23.96 ลบ.ม./วินาที
