ชื่อฝาย น้ำล้น ชื่อลำน้ำ ห้วยน้ำล้น ลำน้ำสาขาของ ห้วยจางเลา/แม่น้ำจาง ประเภทลำน้ำ ลำห้วย วันที่สำรวจ 12 ก.ค. 66
 หมู่บ้าน หมู่ที่ 6 นาสันติราษฎร์ ตำบล จางเหนือ อำเภอ แม่เมาะ จังหวัด ลำปาง
 ก่อสร้าง เมื่อปี พ.ศ. อายุฝาย มากกว่า 30 ปี หน่วยงานรับผิดชอบ อบต.จางเหนือ ก่อสร้างเองโดยใช้แรงงานชาวบ้าน ใช้งบของ : อบต.จางเหนือ

ผลการตรวจสอบสภาพฝาย

พื้นที่รับน้ำของฝายและข้อมูลประกอบ

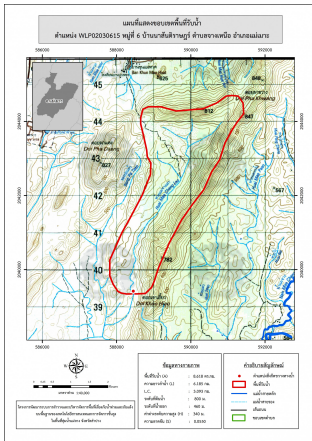
ข้อมูลพื้นที่รับน้ำของฝาย

A = 8.62 ตารางกิโลเมตร

L = 6.18 กิโลเมตร

H = 340 เมตร

อัตราการไหลสูงสุด = 23.96 ลบ.ม./วินาที
