ชื่อฝาย นาเทอ ชื่อลำน้ำ แม่น้ำจาง ลำน้ำสาขาของ แม่น้ำวัง ประเภทลำน้ำ แม่น้ำสาขา วันที่สำรวจ 12 ก.ค. 66
 หมู่บ้าน หมู่ที่ 7 จางเหนือพัฒนา ตำบล จางเหนือ อำเภอ แม่เมาะ จังหวัด ลำปาง
 ก่อสร้าง เมื่อปี พ.ศ. อายุฝาย มากกว่า 20 ปี หน่วยงานรับผิดชอบ อบต.จางเหนือ ออกแบบเอง

ผลการตรวจสอบสภาพฝาย

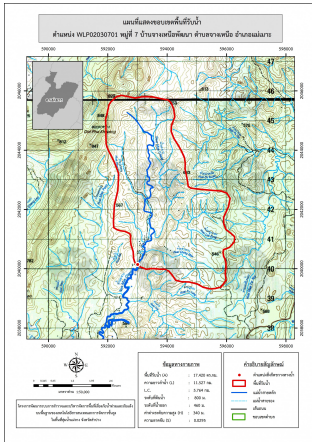
พื้นที่รับน้ำของฝายและข้อมูลประกอบ

ข้อมูลพื้นที่รับน้ำของฝาย

A = 17.42 ตารางกิโลเมตร

L = 11.53 กิโลเมตร

LC = 5.76 กิโลเมตร

H = 340 เมตร

อัตราการไหลสูงสุด = 47.79 ลบ.ม./วินาที
