ชื่อฝาย **ชื่อลำน้ำ** แม่จาง **ลำน้ำสาขาของ** แม่น้ำวัง **ประเภทลำน้ำ** แม่น้ำสาขา **วันที่สำรวจ** 12 ก.ค. 66
หมู่บ้าน หมู่ที่ 7 **จากเหนือพัฒนา** ตำบล **จากเหนือ** อำเภอ **แม่เมาะ** จังหวัด **ลำปาง**
ก่อสร้าง เมื่อปี พ.ศ. **อายุฝาย** มากกว่า 30 ปี **หน่วยงานรับผิดชอบ** ที่ว่าการอำเภอแม่เมาะ **ใช้แบบมาตรฐาน** : มข.2527

ลักษณะทั่วไป

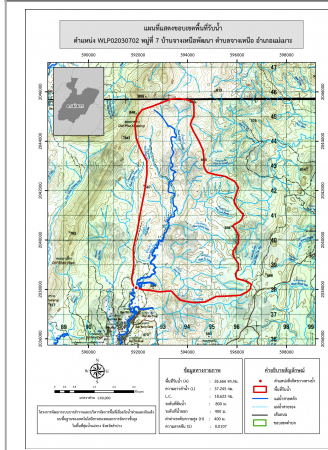
พื้นที่รับน้ำของฝายและข้อมูลประกอบ **สภาพโดยรวมของฝายและแนวทางแก้ไขปรับปรุงเบื้องต้น**

ข้อมูลพื้นที่รับน้ำของฝาย
 A = 26.67 ตารางกิโลเมตร
 L = 37.24 กิโลเมตร
 LC = 18.62 กิโลเมตร
 H = 400 เมตร
 s = 0.01
 Return period = 100 ปี
 อัตราการไหลสูงสุด = 62.5 ลบ.ม./วินาที

สภาพโดยรวมของฝาย
 เป็นฝายที่ก่อสร้างโดยที่ว่าการอำเภอแม่เมาะถ่ายโอนให้กับ อบต.จากเหนือ
 ได้รับความเสียหายมากไม่สามารถปรับปรุงได้
แนวทางแก้ไขปรับปรุงเบื้องต้น
 ตัวฝายได้รับความเสียหายมาก ควรรื้อถอน และก่อสร้างใหม่ให้มีรูปแบบ
 และขนาดที่เหมาะสมกับพื้นที่ และปริมาณน้ำหลาก
